Diagnose und nicht-chirurgische Therapie iatrogenen Zahnperforationen

Endodontologische und parodontologische Aspekte

Ein Beitrag von C. Kaaden^{1,2}, A. Litzemberger¹, C. Diegritz¹, D. Thiessen¹, Y. Malyk¹
(¹Poliklinik für Zahnerhaltung und Parodontologie der Ludwig-Maximilians-Universität München, Direktor: Prof. Dr. R. Hickel, ²Praxis für Endodontologie, Maximilianstraße 14, München)

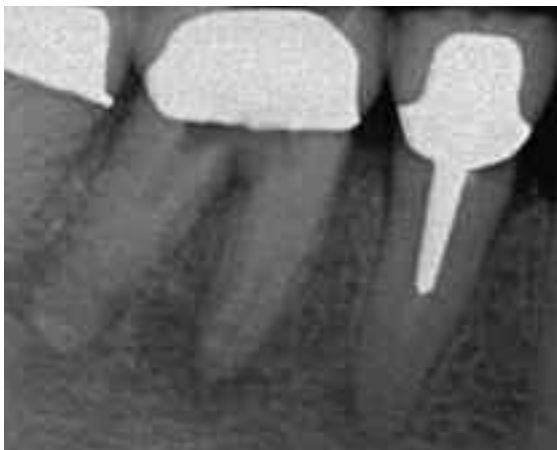
Abb. 1: Perforation im Furkationsbereich eines Molaren im Unterkiefer beim Anlegen der Zugangskavität

Insbesondere bei starken Kalzifizierungen der Pulpakammer, wie sie beispielsweise nach einem Trauma oder nach Dentikelbildung zu beobachten sind, gestaltet sich die Darstellung des gesamten Pulpakavums oft schwierig. Bei mehrwurzeligen Zähnen kann dabei eine Perforation in der Region der Furkation resultieren (Abb. 1). Bei Oberkieferfrontzähnen treten Perforationen in aller Regel im labialen Wurzelanteil auf, da bei der Behandlung die oft ausgeprägte Neigung der Wurzel nach palatinal verkannt wird (Abb. 2 und 3).

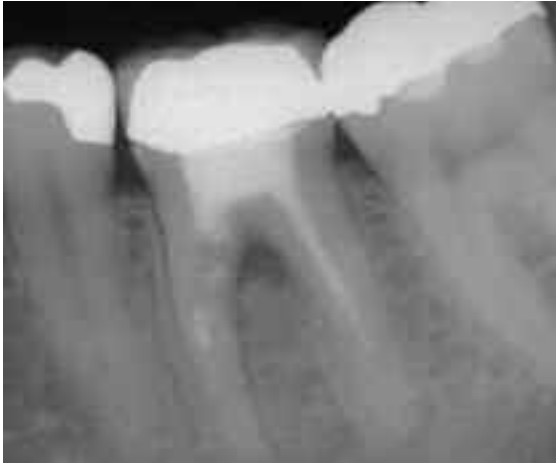
Abb. 4: Strip-Perforation bei einem Unterkiefermolar, die durch den übertriebenen Einsatz eines Gates-Glidden Bohrers entstanden ist. Interradikulär imponiert bereits eine Aufhellung.

Perforationen durch übermäßige Aufbereitung des Wurzelkanals treten insbesondere im koronalen und mittleren Wurzeldrittel auf. Diese auch als Strip-Perforation bezeichneten Eröffnungen sind zumeist oval und haben ihren Ursprung zum Beispiel im übertriebenen Einsatz von Gates-Glidden Bohrern oder unverhältnismäßiger Erweiterung des Wurzelkanals. Besonders gefährdet sind bukkale Wurzeln oberer Prämolaren und mesiale Wurzeln von Molaren (Abb. 4).

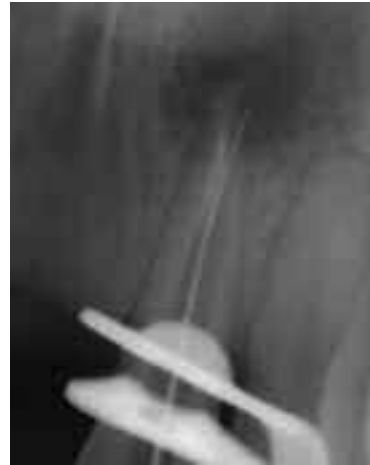
Abb. 5: Apikale Perforation während der Revision einer insuffizienten Wurzelkanalfüllung

ein häufiger Grund für eine *Via falsa* im mittleren Wurzel Drittel. Darüber hinaus ereignen sich hier Perforationen im Rahmen der Revision von insuffizienten Wurzelkanalfüllungen (Abb. 5), dem Versuch der Entfernung frakturierter Instrumente und infolge nicht adäquat durchgeführter Stiftbohrungen für postendodontische Restaurationen (Abb. 6) [10].

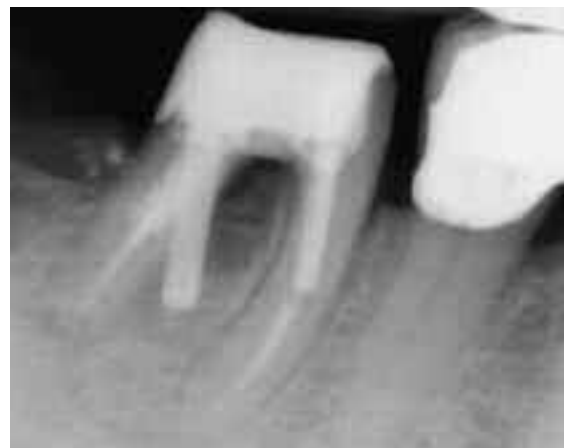
Abb. 6: Großflächige Perforation durch eine nicht adäquat durchgeführte Stiftbohrung

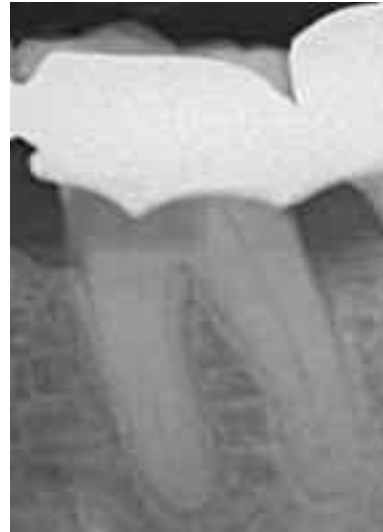
Abb. 7: Perforation eines Molaren bei dem Anlegen der Zugangskavität. Da der Defekt auf Höhe des Limbus alveolaris liegt, sollte MTA („Mineral Trioxide Aggregate“) hier nicht zum Einsatz kommen.

nose [8]. Übereinstimmend haben Untersuchungen ergeben, dass Perforationen im apikalen oder mittleren Wurzel Drittel eine bessere Prognose aufweisen als solche, die im zervikalen Drittel oder am Boden der Pulpakammer gelegen sind. Besonders kritische Zonen sind der Limbus alveolaris und der Sulkus (Abb. 7). Suprakrestal gelegene Perforationen weisen eine gute Prognose auf, da sie mittels Adhäsivtechnik versorgt und auch im Rahmen einer Überkronung gefasst werden können. In anderen Fällen können alternative Therapieformen wie etwa die kieferorthopädische Extrusion des Zahnes oder die chirurgische Kronenverlängerung in Betracht gezogen werden. Die Prognose ist als gut zu bezeichnen, wenn die Perforation frisch und klein ist und sich gleichzeitig nur wenig apikal des Limbus alveolaris und des epithelialen Attachments und an einer seitlichen Wurzeloberfläche befindet.

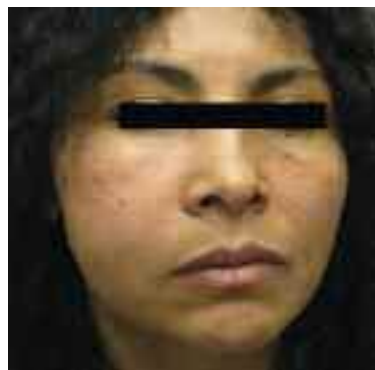
Abb. 8:
Folge eines
Natriumhypo-
chlorit-„Spül-
unfalls“ mit aus-
geprägter Weich-
teilschwellung

Mechanisch entstandene Perforationen am Pulpa-kammerboden stellen sich in der Regel rundlich dar, während lateral an der Wurzel auftretende Schäden eher oval sind. Vor der Perforationsdeckung kann eine chemo-mechanische Reinigung des Wurzelkanalsystems sinnvoll sein, damit die Applikation einer medikamentösen Einlage mit anschließendem provisorischem Verschluss der Kanäleingänge möglich ist. Hierfür haben sich injizierbare Kalziumhydroxidpräparate (zum Beispiel Ultracal XS; Ultradent) und Cavit (3M Espe) bewährt. Um eventuelle Verunreinigungen und Mikroorganismen zu entfernen, sollten bei einer schon länger bestehenden und somit möglicherweise infizierten Perforation eine gründliche Reinigung des Defektes sowie eine Anfrischung der Kavitätenränder erfolgen. Während für die minimalinvasive Präparation diamantierte Ultraschallansätze (zum Beispiel ProUltra; Dentsply) oder spezielle Mikrorosenbohrer (zum Beispiel Munce Discovery Bohrer; Hanchadent) empfohlen werden, sollte die chemische Reinigung unter Einsatz von geeigneten Desinfektionslösungen erfolgen. Besondere Vorsicht gilt jedoch bei der Verwendung von Natriumhypochlorit, da hier gegebenenfalls gravierende Zwischenfälle auftreten können, falls die Lösung forciert in das umliegende Gewebe injiziert wird (Abb. 8).

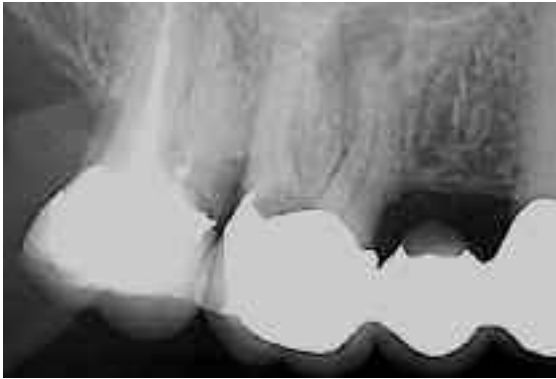
Abb. 9: Radiologische Ausgangssituation einer Perforation im Furkationsbereich eines ersten oberen Molaren

Bei sehr großen Eröffnungen, der direkten Nähe zu anatomisch sensiblen Strukturen oder zur Blutstillung kann gegebenenfalls sterile Kochsalzlösung verwendet werden. Alternativ kann eine Blutstillung durch den Einsatz eines der oben beschriebenen Widerlager erzielt werden. Die Kanäleingänge sollten mit einem einfach zu entfernenden Material abgedeckt werden, um eine mögliche Verlegung des Wurzelkanals durch das Reparaturmaterial zu vermeiden. Nach erfolgreicher Deckung der Perforation kann die endodontische Behandlung weitergeführt und mit einer Wurzelkanalfüllung abgeschlossen werden (Abb. 9 bis 14). Ein sofortiger adhäsiver Ver-

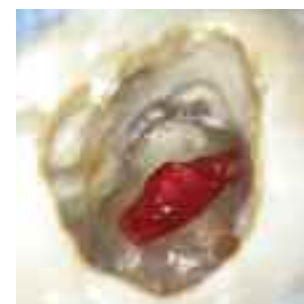
Abb. 12: Aufgrund des ausgeprägten knöchernen Defektes wurde ein resorbierbares Widerlager aus Kollagen eingebracht.

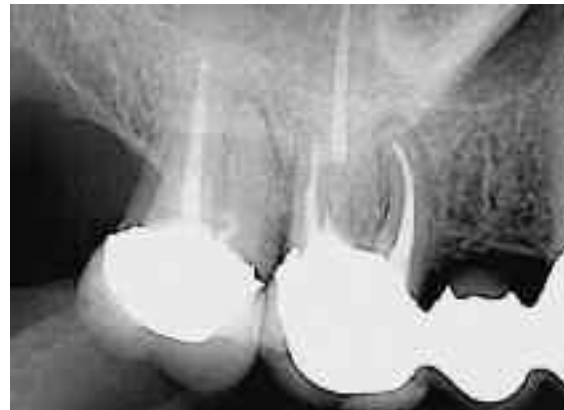
Abb. 14: Abschlussituation im Röntgenbild nach Perforationsdeckung und Obturation der vier Wurzelkanalsysteme

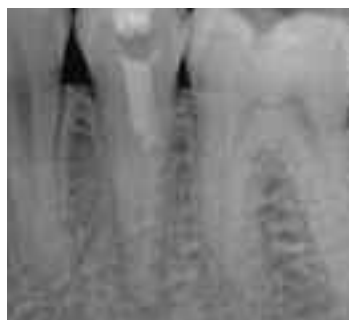
Abb. 15: Röntgenbild regio 34 bis 36. Es besteht der Verdacht einer Perforation im mittleren Wurzel Drittel des Zahnes 35 beim Trepanationsversuch des Zahnes alio loco.

Perforationen im mittleren Wurzeltrittel entstehen in der Regel durch forcierten Einsatz von Gates-Glidden Bohrern oder bei Stiftbettpräparationen. Auch das Auftreten von Strip-Perforationen kommt während der Instrumentation des Wurzelkanals vor. Das Dentalmikroskop unterstützt den Behandler beim Management dieser technisch anspruchsvollen Behandlung in schwer zugänglichen Bereichen. Um eine Verblockung des eigentlichen Kanalverlaufs durch das Reparaturmaterial zu vermeiden, sollte der Kanal vor dem Defektverschluss möglichst vollständig aufbereitet und apikal der Perforationsstelle bereits gefüllt sein. Hierbei muss darauf geachtet werden, dass die Instrumente nicht versehentlich wiederholt in die Perforation eingeführt werden (Abb. 15 und 16).

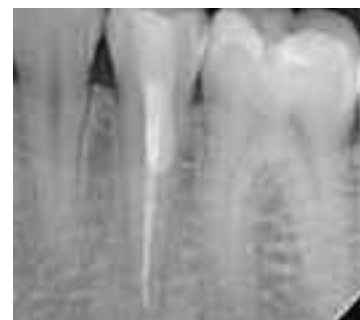
Abb. 16: Röntgenbild nach Perforationsdeckung im mittleren Wurzel Drittel und Wurzelkanalfüllung des Zahnes 35. Es musste kein Widerlager verwendet werden.
