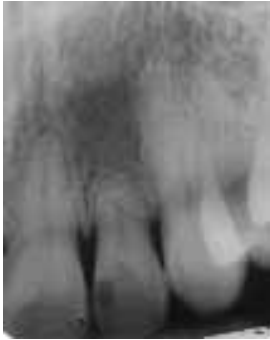
Abb. 12: Röntgenbild

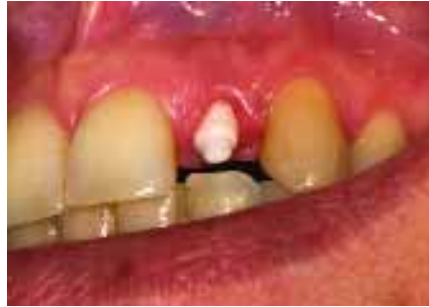
Abb. 13: Zustand nach Implantation

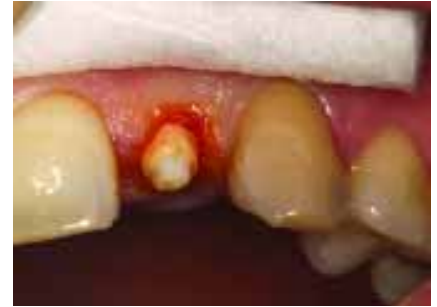
Abb. 14: Freilegung des Implantataufbaukopfes mit Retraktionsfäden

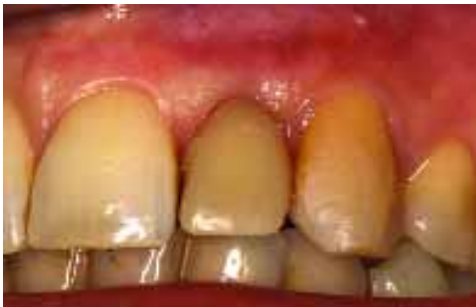
Abb. 15: Chairside-Anfertigung eines Provisoriums

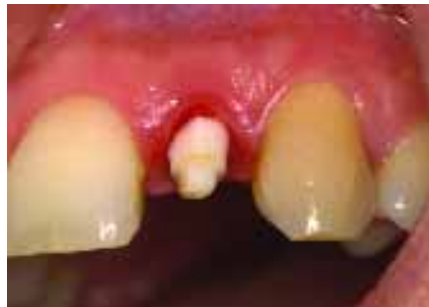
Abb. 16: Ausformung der Papillen

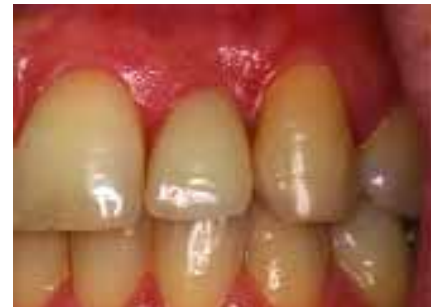
Abb. 17: Definitive Keramikkrone

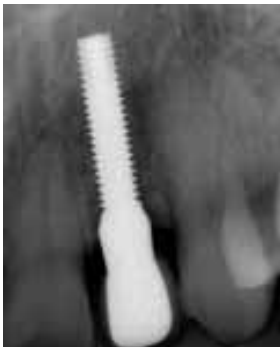
Abb. 18: Röntgenkontrolle drei Monate nach prothetischer Versorgung

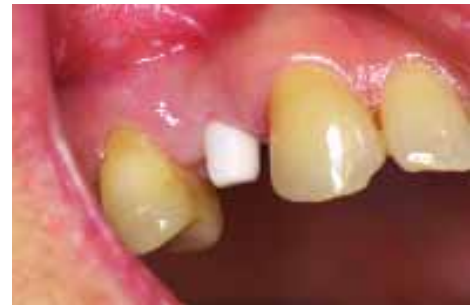
Abb. 19: Fall 2: Keramikimplantat vor prothetischer Versorgung

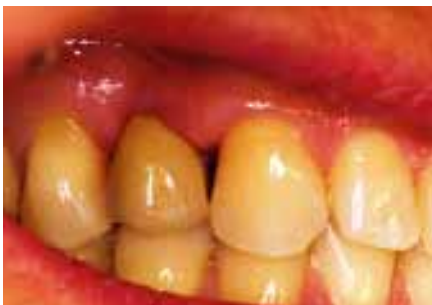
Abb. 20: Langzeitprovisorium

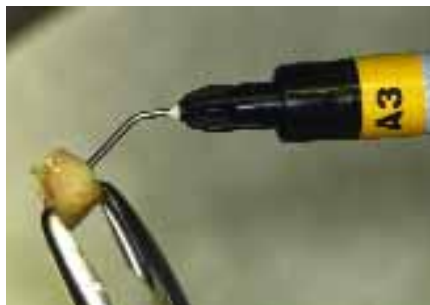
Abb. 21: Relining der provisorischen Krone

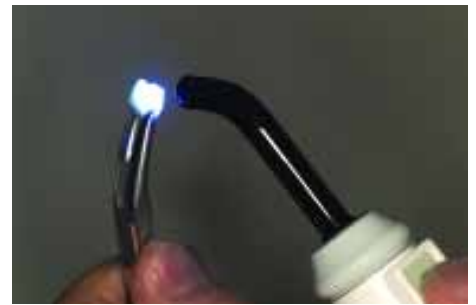
Abb. 22: Aushärtung mit Licht

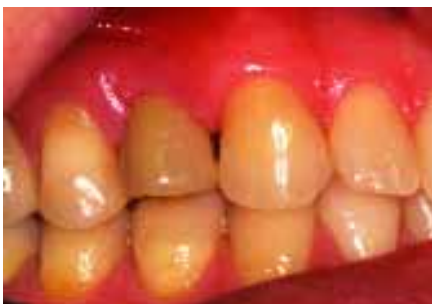
Abb. 23: Fortgeschrittenes Papillenwachstum

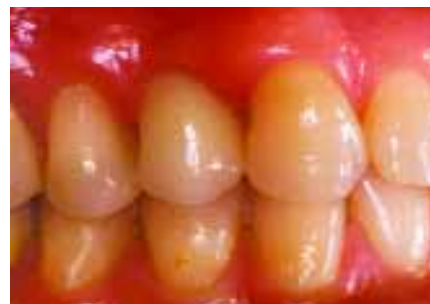
Abb. 24: Definitive Krone mit ausgeformter Papille
