Frontzahnrestauration nach einem Trauma

Vollkeramikkrone nach einer komplizierten Kronenfraktur

Ein Beitrag von Prof. Dr. Jürgen Manhart und Hubert Schenk, München

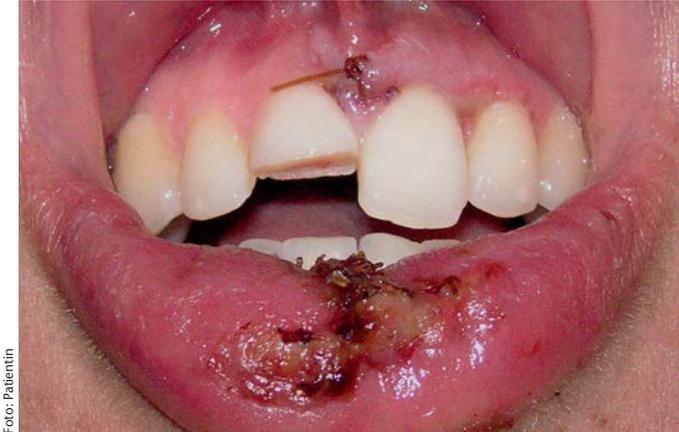
Abb. 1: 24-jährige Patientin nach Frontzahntrauma. Neben dem frakturierten Zahn 11 imponierte eine umfangreiche Verletzung der Unterlippe. Die Erstversorgung der Weichteilverletzung erfolgte am Unfallort im Ausland.

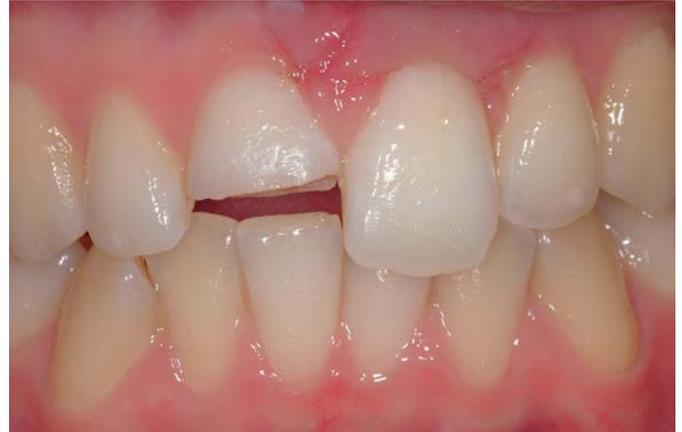
Bei der Untersuchung in unserer Klinik präsentierte die Patientin einen traumabedingt verletzten Zahn 11 mit komplizierter Kronenfraktur [24,25]. Die klinische Inspektion zeigte eine Schmelz-Dentin-Fraktur mit Freilegung der Pulpa (Abb. 2), die inzisale Kronenhälfte war komplett verloren gegangen. Da die Pulpa bereits seit einer Woche gegenüber dem Mundhöhlenmilieu exponiert war, der Zahn eine

Abb. 2: Eine Woche später erschien die Patientin in unserer Sprechstunde. Zahn 11 wies eine komplizierte Kronenfraktur mit Freilegung der Pulpa auf.

unprovoked Schmerzsymptomatik zeigte und das Wurzelwachstum abgeschlossen war, entschieden wir uns nach Aufklärung der Patientin für eine vollständige Exstirpation der Pulpa mit nachfolgender Wurzelkanalbehandlung (Abb. 3 bis 5). Die definitive Versorgung sollte auf Patientenwunsch mit einer Vollkeramikkrone aus verblendeter Lithiumdisilikatkeramik erfolgen. Diese Versorgungsart kann evidenzbasiert im Frontzahnbereich empfohlen werden [23]. In der Literatur werden bei einer Beobachtungsdauer von fünf, acht oder zehn Jahren Überlebensraten zwischen 93,8 und 96,8 Prozent berichtet [26-28]. Alternative Versorgungsmöglichkeiten (direkte Kompositrestauration, Frontzahnsteilkronen, Metallkeramikkrone) wurden hinsichtlich ihrer Vor- und Nachteile ebenfalls mit der Patientin diskutiert.

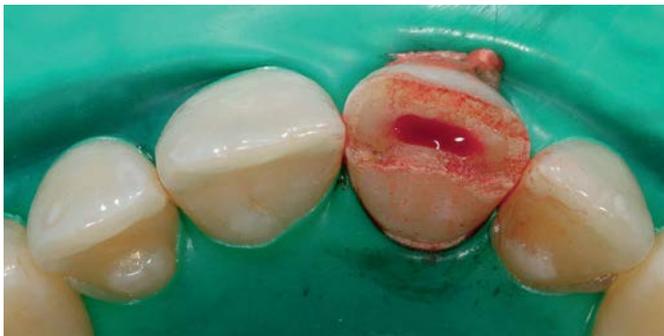
Abb. 3: Einleitung der endodontischen Behandlung durch Exstirpation der Pulpa

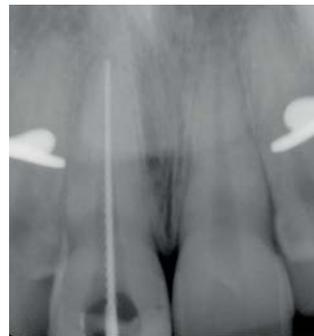
Abb. 4: Röntgenmessaufnahme

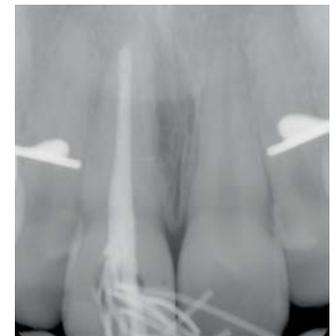
Abb. 5: Röntgenkontrolle der Wurzelkanalfüllung in lateraler Kondensationstechnik

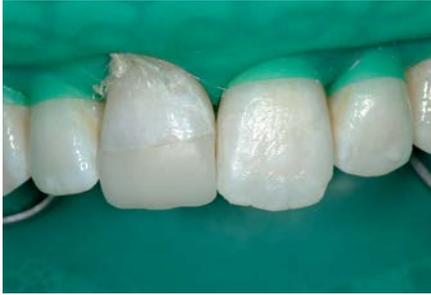
Abb. 6: Langzeitprovisorischer Aufbau des Zahnes mit einer Kompositfüllung

Nach Abschluss der Wurzelkanalbehandlung erfolgte ein langzeitprovisorischer Aufbau des Zahnes mit einer direkten adhäsiv befestigten Kompositfüllung (Abb. 6 und 7), um der Patientin eine Präparation und Abformungen zu ersparen, bis die Weichteilsituation ausgeheilt war. Nach drei

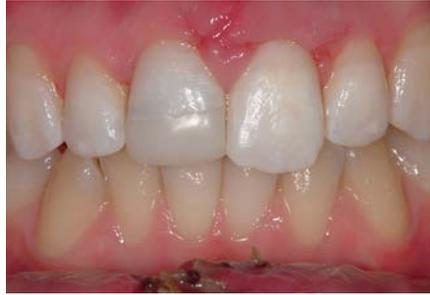
Abb. 7: Situation nach Abnahme des Kofferdams. Die Weiterbehandlung erfolgte erst nach Ausheilung der Weichteilverletzungen.

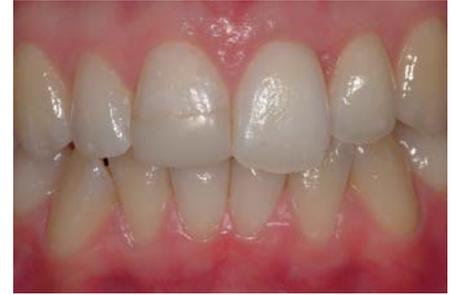
Abb. 8: Situation nach drei Monaten Wartezeit

Monaten Wartezeit erfolgte eine erneute klinische Inspektion (Abb. 8), bei der sich der Zahn 11 und seine Nachbarzähne inklusive der Antagonisten im Unterkiefer unauffällig zeigten.

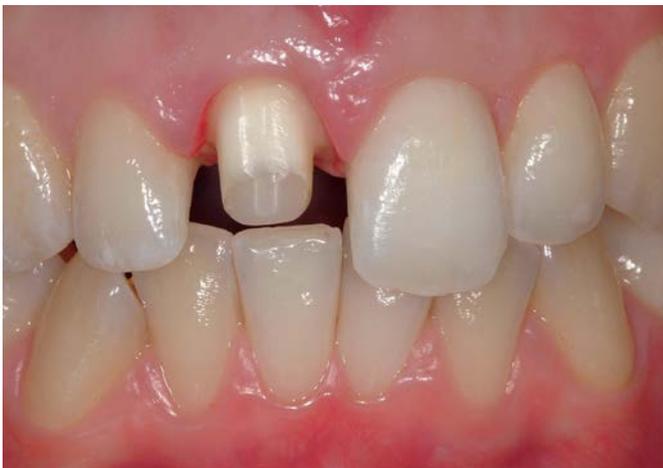
Abb. 9: Der Zahn 11 wurde für die Aufnahme einer Vollkeramikkrone präpariert.

In einem weiteren Termin wurde der Zahn 11 für die Aufnahme einer Vollkeramikkrone präpariert (Abb. 9 und 10). Die Festigkeit vollkeramischer Restaurationen wird neben der Art der verwendeten Keramik – und der damit begründeten mechanischen Eigenstabilität – durch deren Form, Größe, Oberfläche und gegebenenfalls durch herstellungsbedingte Gefügeinhomogenitäten im Werkstoff beeinflusst [33]. Keramikrestaurationen beziehen ihre Stabilität auch aus der Geometrie der Restauration und somit der Gestaltung der Kavität beziehungsweise des Kronenstumpfes. Der Behandler muss sich der Tatsache bewusst sein, dass Form und Ausführung der Zahnpräparation einen großen Einfluss auf den klinischen Erfolg und die Langlebigkeit der vollkeramischen Restaurationen haben [34-36]. Die Kronenpräparation soll eine für Keramiken optimale Retentions- und Widerstandsform aufweisen [34,37,38]:

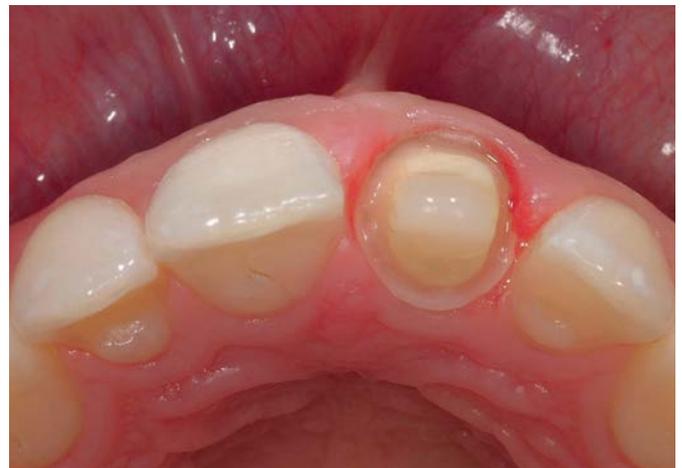
Abb. 10: Der inzisale Blickwinkel zeigt die zirkulär umlaufende Stufe mit einer Breite von 1 mm.

- eine zirkuläre Stufe von 1 mm Breite mit abgerundeten Innenkanten beziehungsweise bei hochfesten Keramiken auch eine ausgeprägte Hohlkehle,
- eine inzisale beziehungsweise okklusale Reduktion von 1,5 bis 2 mm,
- im Seitenzahnbereich eine Abflachung des Höcker-Fossa-Reliefs,
- im Frontzahnbereich eine abgerundete Inzisalkante,
- eine axiale Reduktion des Zahnes von 1,2 bis 1,5 mm (ausreichende zirkuläre Kronenwandstärken),
- abgerundete Übergänge zwischen den einzelnen Präparationselementen (abgerundete innere Linien- und Kantenwinkel) sowie
- eine glatte Präparationsoberfläche.

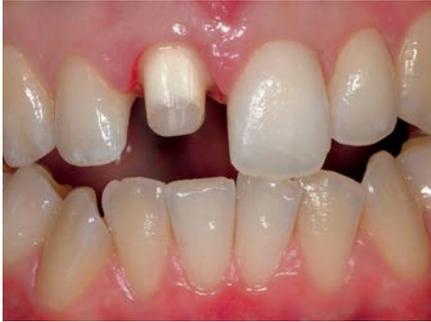
Abb. 11: Auch in der Protrusion war genügend Platz vorhanden.

Auf die Möglichkeit einer ausreichenden palatinalen Schichtstärke des anzufertigenden Kronengerüsts auch in Positionen, die der Zahn neben der statischen auch in dynamischer Okklusion einnimmt, wurde geachtet (Abb. 11).

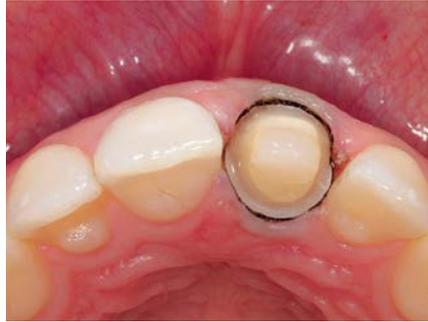
Abb. 12: Verdrängung der marginalen Gingiva mit einem Retraktionsfaden vor der Abformung

Durch Verdrängung der marginalen Gingiva mit einem Retraktionsfaden wurde die Vorbereitung des Zahnstumpfes für die Abformung abgeschlossen (Abb. 12). Anschließend erfolgte die Präzisionsabformung des präparierten Zahnes mit einem individualisierten konfektionierten Abformlöffel. Nach Abformung des Gegenkiefers ebenfalls mit einem individualisierten konfektionierten Abformlöffel wurde noch ein Okklusionsprotokoll mit Shimstock-Folie angefertigt sowie eine Kieferrelationsbestimmung in habitueller Interkuspitation (HIKP) und eine arbiträre schädel- und gelenkbezogene Übertragung der Oberkieferposition mittels Gesichtsbogen durchgeführt [39]. Zum Abschluss der Behandlungssitzung erfolgte die Versorgung des präparierten Stumpfes mit einem chairside angefertigten Provisorium (Abb. 13).

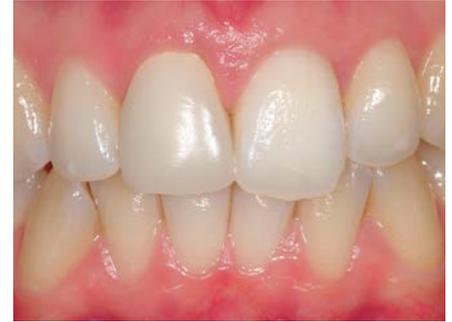
Abb. 13: Versorgung des präparierten Stumpfes mit einem chairside angefertigten Provisorium

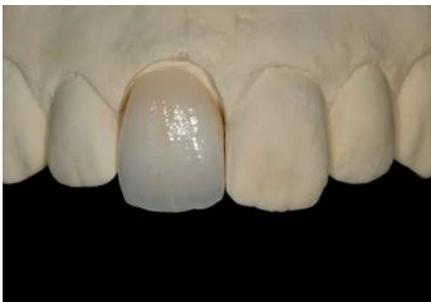
Abb. 14: Vollkeramikkrone mit einem Gerüst aus Lithiumdisilikatkeramik und individuell geschichteter Verblendung

Im Dentallabor wurde die Krone für Zahn 11 hergestellt. Hierfür wurde ein entsprechend der anatomisch korrekten Form reduziertes Kronengerüst aus lithiumdisilikatverstärkter hochfester Glaskeramik gepresst und mit einer Schichtkeramik individuell verblendet (Press-Schicht-Technik) (Abb. 14 bis 16).

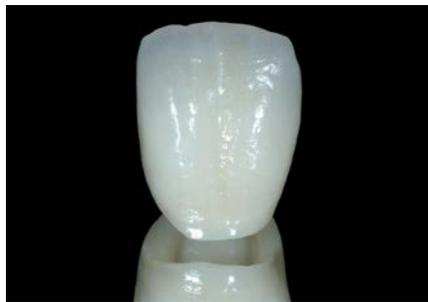
Abb. 15: Durch die Verblendung mit Schichtkeramik konnte eine sehr natürlich wirkende Krone hergestellt werden.

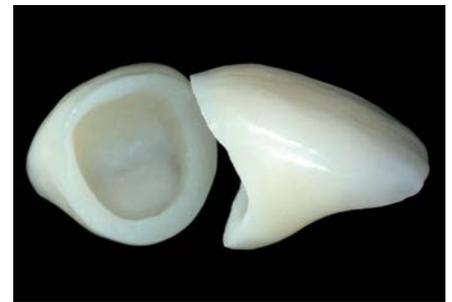
Abb. 16: Die zirkuläre Stufe ist deutlich zu erkennen.

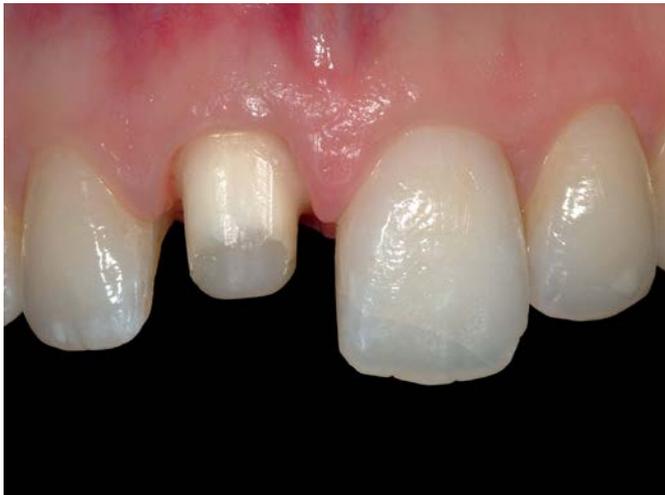
Abb. 17: Die Gingiva präsentierte sich in der Einsetzsitzung in entzündungsfreiem Zustand.

Nachdem in der nächsten Sitzung das Provisorium abgenommen und der Zahnstumpf gereinigt worden waren (Abb. 17), wurde die Krone intraoral unter ästhetischen und funktionellen Gesichtspunkten evaluiert.

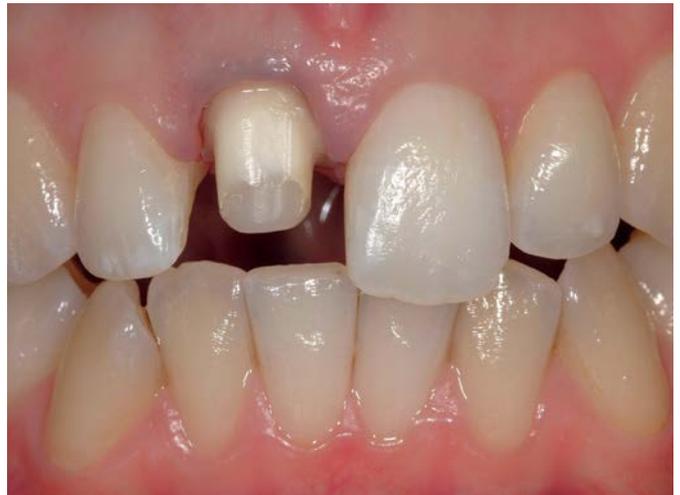
Abb. 18: Einlegen eines dünnen Retraktionsfadens in den Sulkus als Vorbereitung zur adhäsiven Befestigung

In Vorbereitung der adhäsiven Befestigung wurde die marginale Gingiva mit einem dünnen Retraktionsfaden verdrängt (Abb. 18). Eine zahnmedizinische Assistentin konditionierte anschließend die Innenflächen der Lithiumdisilikatkrone für 20 Sekunden mit Flusssäure, um ein mikroretentives Ätzmuster an der Kroneninnenseite zu generieren (Abb. 19). Nach sorgfältigem Abspülen der Flusssäure mit dem Druckluft-Wasser-Spray und gründlichem Trocknen wurden nachfolgend die geätzten Adhäsivflächen der Glaskeramikkrone mit Silan vorbehandelt (Abb. 20).

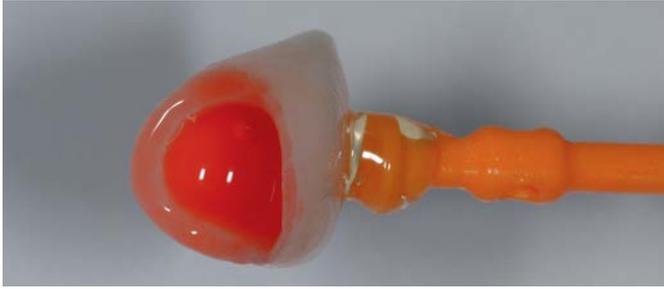
Abb. 19: 20-sekündige Konditionierung der Innenseite der lithiumdisilikat-basierten Krone mit Flusssäure

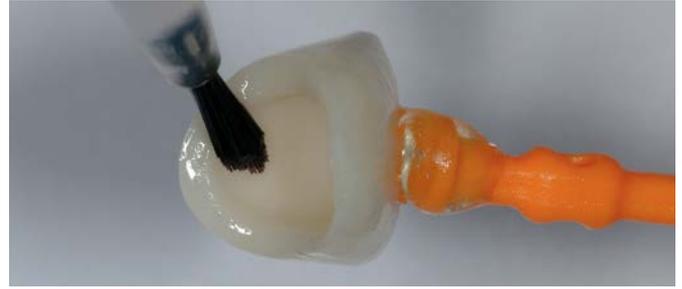
Abb. 20: Die Adhäsivflächen der geätzten Glaskeramikkrone wurden mit Silan vorbehandelt.

Die Applikation eines Silans ist entscheidend für den Aufbau kovalenter chemischer Bindungen des Befestigungskomposits an die anorganische Keramik mit langfristig stabilen Haftfestigkeiten [44-55]. Das in der Zahnmedizin verwendete 3-Methacryloxypropyltrimethoxysilan ist ein bifunktionelles Molekül mit zwei unterschiedlichen Arten von reaktiven Gruppen [46,54]. Es fördert die Benetzung der Glaskeramikoberfläche mit einem Komposit und wirkt als Haftvermittler zwischen der anorganischen Keramikoberfläche und dem organischen Komposit [56]. Dabei kommt es in einem Silanisierungsprozess auf der einen Seite

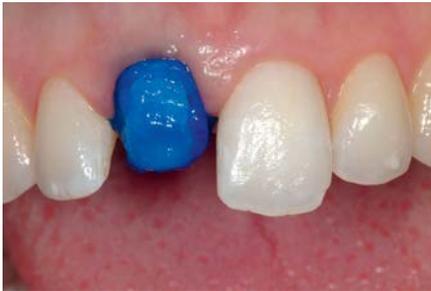
Abb. 21: Konditionierung des präparierten Zahnes mit Phosphorsäure

In der Zwischenzeit wurde parallel die Oberfläche des präparierten Zahnes mit Phosphorsäure geätzt (Abb. 21) und nach dem gründlichen Absprühen

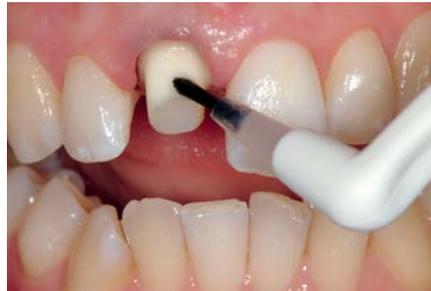
Abb. 22: Vorbehandlung der Zahnhartsubstanz mit einem Haftvermittler

der Säure und den damit aus der Zahnhartsubstanz herausgelösten Bestandteilen vorsichtig mit Druckluft getrocknet. Anschließend wurde die Zahnhartsubstanz sorgfältig mit einem Haftvermittler vorbehandelt (Abb. 22) und nach ausreichender Einwirkzeit das Lösungsmittel daraus vorsichtig mit Druckluft verblasen (Abb. 23). Es resultierte eine glänzende und überall gleichmäßig von Adhäsiv benetzte Stumpfoberfläche.

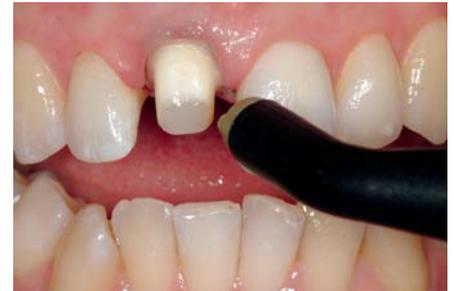
Abb. 23: Vorsichtiges Verblasen des Lösungsmittels aus dem Adhäsivsystem mit Druckluft

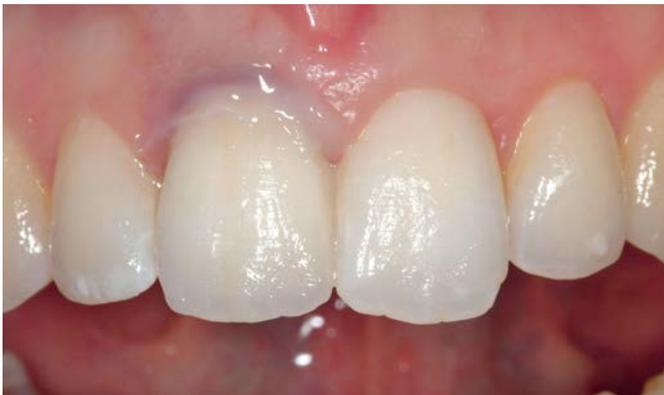
Abb. 24: Die Keramikkrone wurde mit einem dualhärtenden Befestigungskomposit auf den Zahnstumpf positioniert.

Die vorbereitete Keramikkrone wurde mit einem dualhärtenden Befestigungskomposit in der vorher mit den Try-in-Pasten bestimmten Farbschattierung gefüllt und auf den Zahnstumpf positioniert (Abb. 24). Das überschüssige Komposit wurde zervikal sorgfältig mit Schaumstoffschwämmchen entfernt (Abb. 25), die Approximalräume wurden

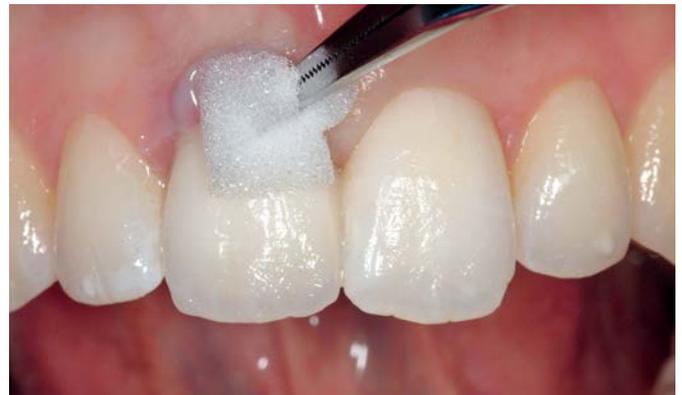
Abb. 25: Entfernung der Überschüsse des Befestigungskomposit mit einem Schaumstoffschwämmchen

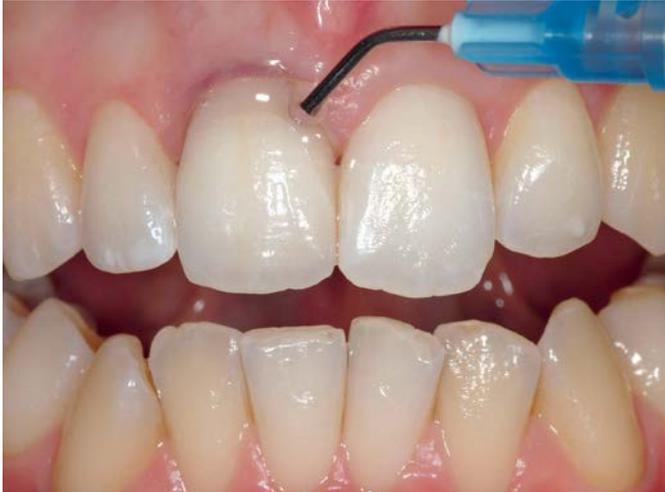
Abb. 26: Abdecken der Klebefuge mit Glycerringel zur Vermeidung einer oberflächlichen Sauerstoffinhibitionsschicht des Kompositklebers

mit Zahnseide versäubert. Nachfolgend wurde die Klebefuge zirkulär komplett mit Glycerringel abgedeckt, um die Ausbildung einer oberflächlichen Sauerstoffinhibitionsschicht des Kompositklebers zu vermeiden (Abb. 26). Mit einer lichtstarken Polymerisationslampe wurde danach die Lichthärtung des dualpolymerisierenden Befestigungskomposits in überlappenden Polymerisationszyklen aus labialer und palatinaler Richtung initiiert (Abb. 27). Durch die adhäsive Befestigung der Glaskeramikkrone mit einem Haftvermittlersystem und einem Befestigungskomposit wird ein kraftschlüssiger Verbund zwischen Restauration und Zahnhartsubstanz erzielt. Dieser resultiert in einer deutlichen Erhöhung der Festigkeit, da die Restaurationsinnenseite der Keramik keine mechanische Grenzfläche mehr darstellt, an der rissauslösende Zugspannungen wirksam werden können [63].

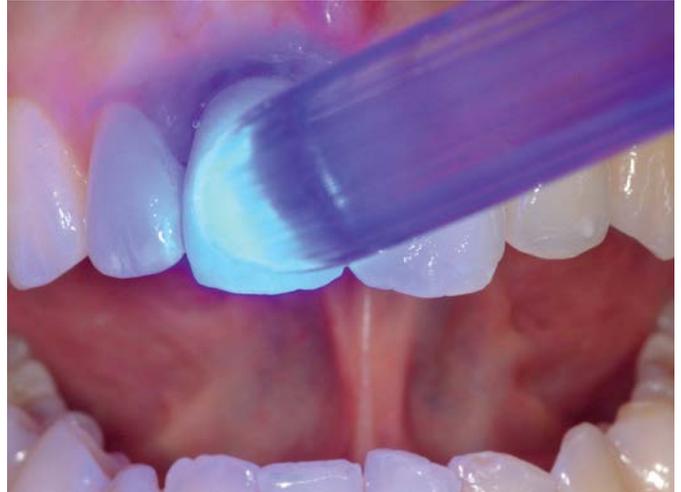
Abb. 27: Lichtpolymerisation des dualhärtenden Befestigungskomposits

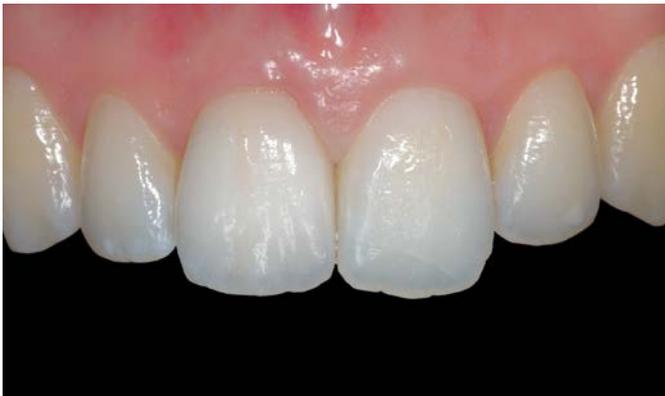
Abb. 28: Die Keramikkrone zeigte zwei Wochen nach dem Eingliedern eine gute funktionelle und ästhetische Integration.

Die Keramikkrone zeigte zwei Wochen nach dem Eingliedern eine gute funktionelle und ästhetische Integration in die Umgebungsbezaehlung (Abb. 28). Im Durchlicht imponierte die hervorragende Lichtleitungseigenschaft der verblendeten Lithiumdisilikatkrone (Abb. 29). Unter UV-Licht ließ sich die vorhandene Fluoreszenz der Restauration nachweisen, die ebenfalls nicht von der umgebenden natürlichen Zahnhartsubstanz abzugrenzen war (Abb. 30). Silikatkeramiken besitzen eine Transluzenz und lichteptische Eigenschaften, die mit der natürlichen Zahnhartsubstanz vergleichbar sind und die sie dementsprechend für die Anfertigung von Restaurationen für höchste ästhetische Anforderungen prädestinieren [64]. Die Lichtstreuung der Silikatkeramik unterstützt ebenfalls ein natürliches vitales Aussehen der angrenzenden Gingiva. Der Unterschied zu dieser „rosa Ästhetik“ wird im

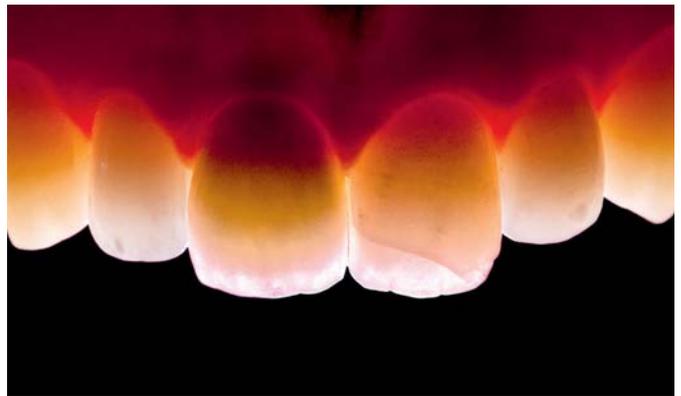
Abb. 29: Im Durchlicht zeigten sich die hervorragenden Lichtleitungseigenschaften der verblendeten Lithiumdisilikatkrone.

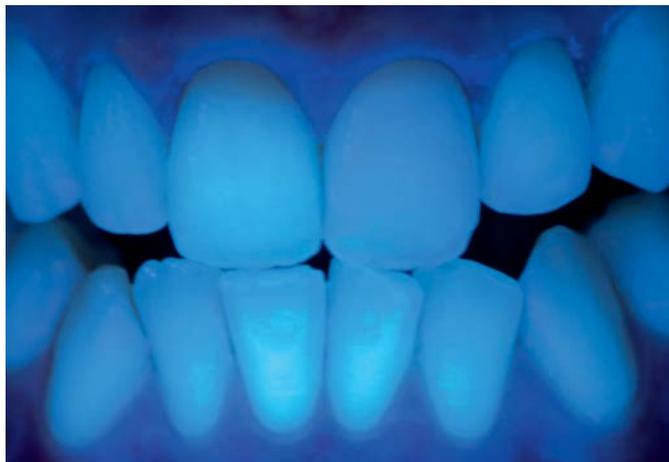
Abb. 30: Auch unter UV-Licht ließ sich kein Unterschied zwischen der Keramikrestauration und den natürlichen Zähnen feststellen.

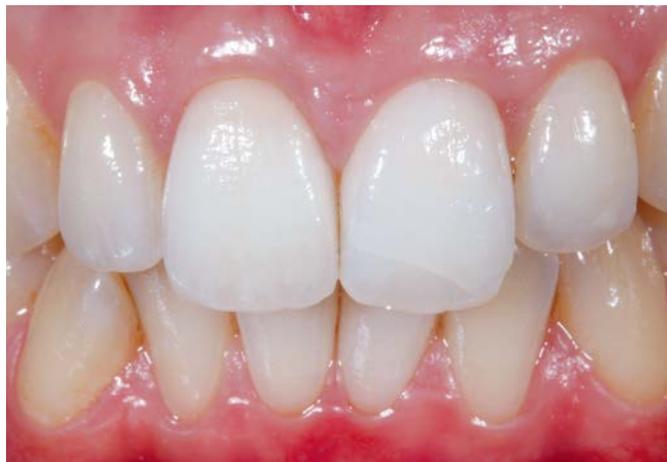
Abb. 31: Fünf Jahre nach dem Eingliedern zeigt sich immer noch eine exzellente Integration der Krone in die Nachbarbezaehlung.

Fünf Jahre nach dem Eingliedern der Keramikkrone zeigt sich sowohl in habitueller Interkuspitation als auch in der Dynamik immer noch eine hervorragende Integration in die Umgebungsbezaehlung (Abb. 31 bis 33). Die Krone harmoniert ebenfalls im Dialog mit den Lippen (Abb. 34).

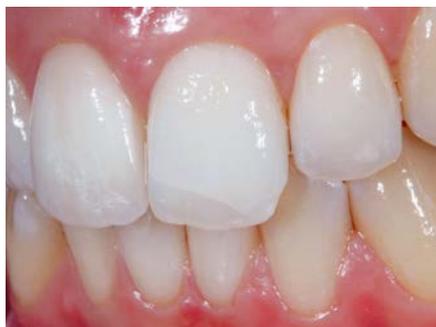
Abb. 32: In der lateralen Ansicht präsentiert sich die Krone ebenfalls unauffällig.

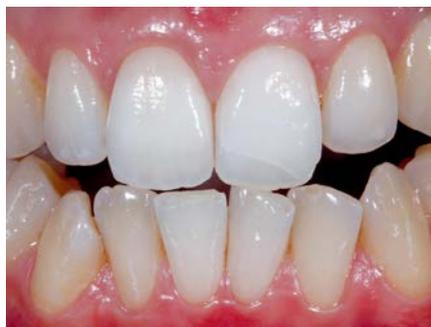
Abb. 33: Überprüfung der Funktion (hier: Protrusion)

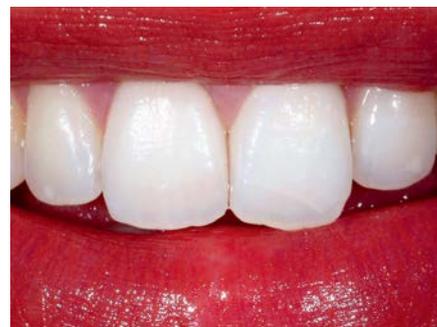
Abb. 34: Harmonie der Restauration im Dialog mit den Lippen
