Minimalinvasiv einmal anders

Vermeiden von Kronen und Teilkronen mit großen Kompositfüllungen in Grenzsituationen – Langzeitbeobachtung eines klinischen Falls über 18 Jahre

Ein Beitrag von Prof. Dr. Jürgen Manhart, München

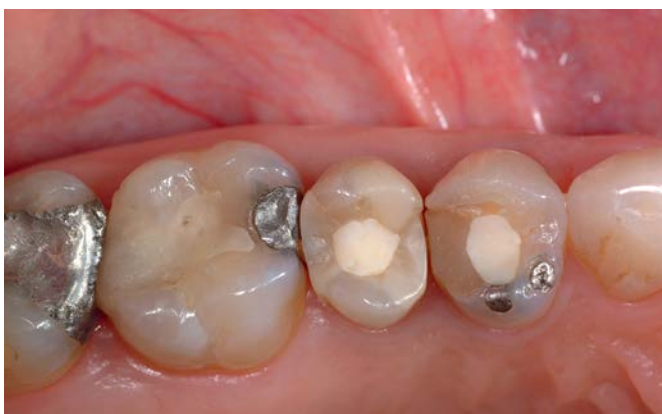
Abb. 1 Ausgangssituation: Ineffiziente Füllungen an den Zähnen 24 bis 26 (Spiegelaufnahme). Nach Wurzelkanalbehandlung an den Prämolaren waren die Trepanationsöffnungen provisorisch mit Glasionomerzement verschlossen.

Eine zum Zeitpunkt der Erstkonsultation (Juli 2001) 35-jährige Patientin stellte sich in unserer Sprechstunde mit erneuerungsbedürftigen Amalgam- und Kompositfüllungen an den Zähnen 24 bis 26 vor (Abb. 1). Die beiden Prämolaren waren alio loco suffizient endodontisch behandelt und die Trepanationsöffnungen provisorisch mit Glasionomerzement verschlossen worden. Bei der klinischen Untersuchung zeigten sich sämtliche Zähne nicht perkussionsempfindlich, bis auf die beiden wurzelkanalbehandelten Prämolaren reagierten alle anderen Zähne positiv auf die Sensibilitätsprüfung mit Kältespray.

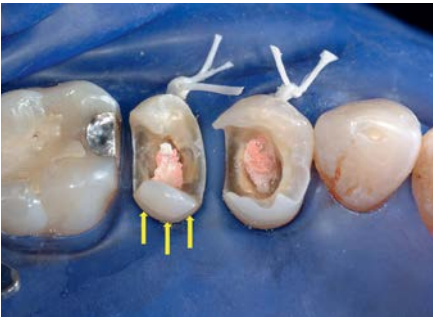
Abb. 3 Situation nach Entfernung der alten Füllungen, Präparation der Kavitäten und Exkavation kariöser Zahnhartsubstanzanteile. An Zahn 25 war am Übergang vom mittleren zum okklusalen Drittel des palatinalen Höckers ein quer verlaufender Haarriss detektierbar (siehe Pfeile).

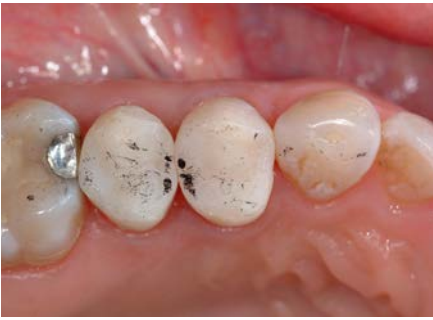
Abb. 20 Fertig gefüllte Kavitäten nach Abnahme des Kofferdams und einer ersten Okklusionskontrolle

Abbildung 20 zeigt die fertig gefüllten Kavitäten nach Abnahme des Kofferdams und einer ersten Okklusionskontrolle. Die distale Kontur von Zahn 25 ist nicht korrekt ausgeformt. Aufgrund der ungenügenden Form der Amalgamfüllung mesial an Zahn 26 kann die endgültige Konturierung der Distalfläche von Zahn 25 erst mit der Erneuerung der Versorgung am ersten Molaren vollzogen werden.

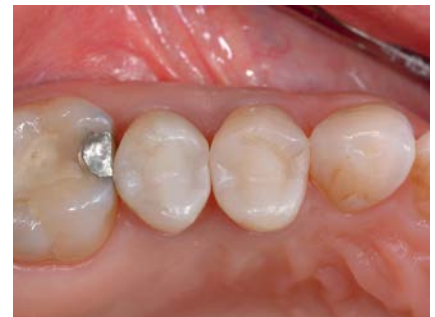
Abb. 28 Ansicht der fertigen Füllungen. Die distale Kontur von Zahn 25 ist noch nicht korrekt. Die endgültige Ausformung soll bei der Versorgung des ersten Molaren erfolgen.

Oberflächen erzielt (Abb. 25). Das Okklusallrelief wurde mit einem rotierenden Polierbürstchen nachgearbeitet (Abb. 26). Die abschließende Hochglanzpolitur mit Kompositpolierpaste optimierte den Glanz des Restaurationsmaterials (Abb. 27). **Abbildung 28** zeigt die fertigen Kompositfüllungen in beiden Prämolaren.

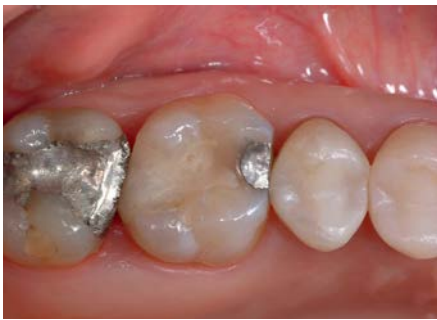
Abb. 29 Ausgangssituation Zahn 26: Mesial befindet sich eine kleine Amalgamfüllung. Der distale Bereich und große Anteile der Okklusalfäche sind mit Komposit gefüllt.

tausch der Füllungen an Zahn 26 gestartet (Abb. 29). Beim Entfernen der alten okkusal-distalen Kompositfüllung zeigte sich am Kastenboden eine deutliche Überkonturierung des Füllungsmaterials (Abb. 30). Nach dem vollständigen Herauslösen des Komposits präsentierte sich der distale Kastenboden deutlich nach subgingival extendiert. Die durch jahrelang vorhandene Kompositüberhänge mazerierte Gingiva blutete bereits auf leichteste Berührung (Abb. 31). Dies stellte zu dem Zeitpunkt eine Kontraindikation für ein weiteres res-

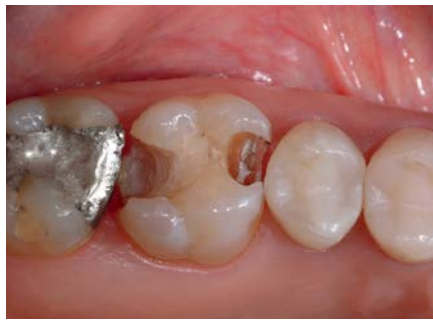
Abb. 30 Zustand nach Entfernung des Amalgams und großer Anteile der Kompositfüllung. Diese war am distalen Kastenboden deutlich überkonturiert.

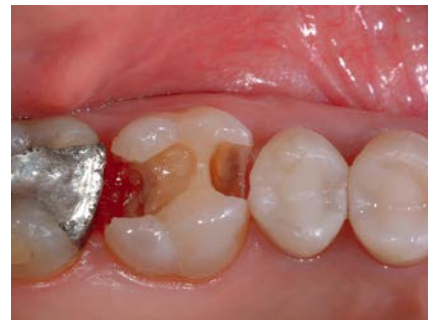
Abb. 31 Situation nach Entfernung der Füllungen. Der distale Kastenboden erstreckt sich deutlich subgingival. Die entzündete, blutende Gingiva im Approximalraum lässt eine suffiziente Trockenlegung der Kavität in derselben Sitzung nicht zu.

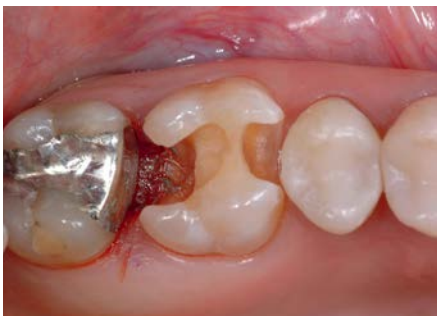
Abb. 32 Zur Herstellung beherrschbarer Verhältnisse für die nächste Sitzung wird die Gingiva im Approximalbereich elektrochirurgisch abgetragen.

entfernt und so weit in zervikaler Richtung abgetragen, bis sich der distale Kastenboden deutlich abgegrenzt darstellte (Abb. 32). Nach der Wundreinigung und der Entfernung des karbonisierten Gewebes (Abb. 33) erfolgte eine provisorische Versorgung der Kavität mit einem lichterhärtenden provisorischen Kompositmaterial (Abb. 34). Hierbei wurde der Approximalraum zum zweiten Molaren intentionell offen gelassen und die Patientin instruiert, den Zwischenraum für die nächsten 10 bis 14 Tage mit Interdentalbürstchen, deren idealer Durchmesser in der Praxis bestimmt wurde, sorgfältig zu reinigen. Durch diese Art der Reinigung wurde im Sinne einer „mechanischen Irritation“ gleichzeitig sichergestellt, dass sich das Niveau der ausgeheilten approximalen Gingiva auf Bereiche unterhalb des distalen Kastenbodens beschränkt und somit einem eventuell erneut auftauchenden Problem mit der für die Adhäsivtechnik

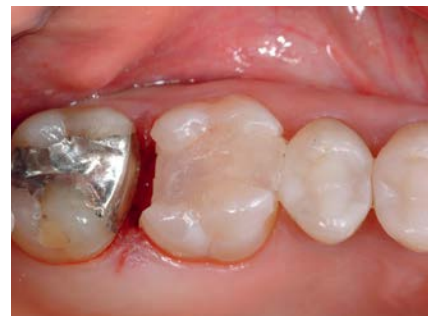
Abb. 34 Die Kavität wird bis zur nächsten Sitzung mit einem provisorischen Komposit verschlossen. Der distale Approximalraum wird offen gehalten, um eine reizlose Abheilung der Gingiva zu gewährleisten.

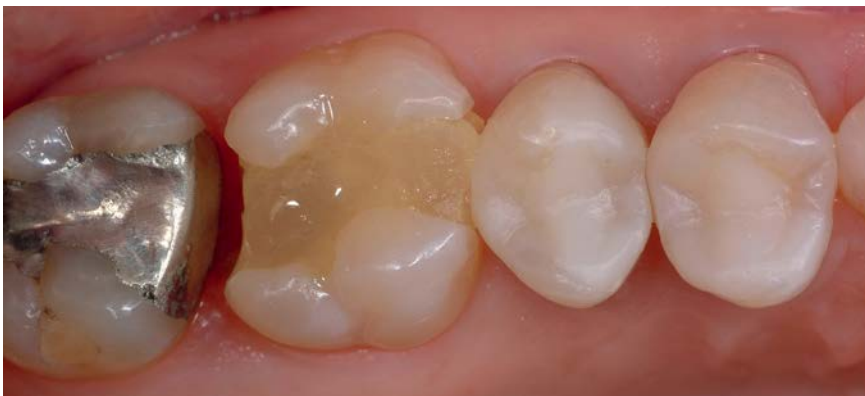
Abb. 35 Zustand nach zwei Wochen. Die Gingiva im Approximalbereich zwischen 26 und 27 ist reizlos abgeheilt. Der Provisoriumskunststoff hat sich bereits deutlich verfärbt.

notwendigen Trockenlegung vorgebeugt. **Abbildung 35** zeigt die Situation zwei Wochen nach der elektrochirurgischen Korrektur. Die approximal-gingivalen Verhältnisse präsentierten sich nunmehr reizfrei, und es zeigte sich ein leicht negatives Gewebeprofil im Bereich des interpapillären Sattels (Col). Nach der Abnahme der provisorischen Versorgung konnte die Kavität nun nahezu problemfrei mit Kofferdam und einer Zahnseideligatur isoliert werden (**Abb. 36**).

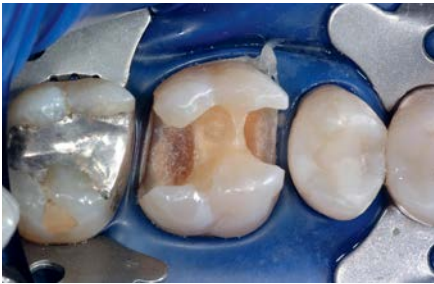
Abb. 36 Die Kavität kann nun relativ problemlos mit Kofferdam isoliert werden. Die distale Kurvatur von Zahn 25 wurde vor Beginn der Restauration des ersten Molaren optimiert.

Die distale Kurvatur von Zahn 25 wurde vor Beginn der Restauration des ersten

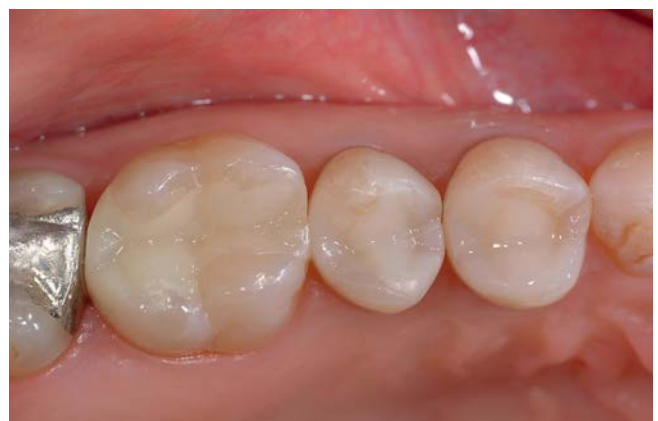
Abb. 54 Kontrolltermin nach einer Woche: Es konnte eine funktionell und ästhetisch ansprechende Restitution der betroffenen Zähne erzielt werden.

(Abb. 52) und eine abschließende Fluoridierung (Abb. 53). Abbildung 54 zeigt die Kompositfüllungen im Kontrolltermin

nach einer Woche. Es konnte eine funktionell und ästhetisch ansprechende Restitution der betroffenen Zähne erzielt werden.

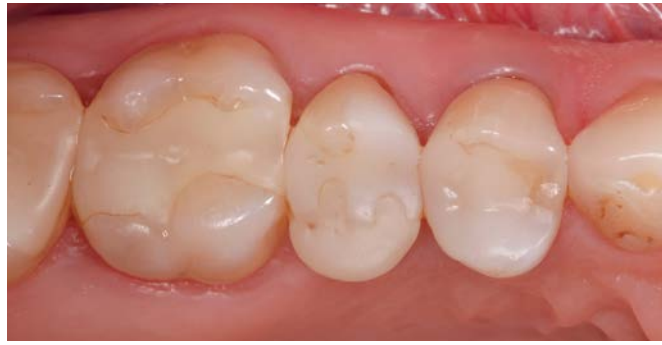
Abb. 55
Nachuntersuchung nach zehn Jahren:
Der okklusale Anteil des palatinalen Höckers von Zahn 25 frakturierte nach einigen Jahren und wurde alio loco mit einer Reparaturfüllung ersetzt. Weitere Bewertung siehe im laufenden Text.

Abbildung 55 zeigt die Füllungen nach zehn Jahren Liegedauer. In der Zwischenzeit war die Amalgamfüllung an Zahn 27 gegen Komposit ausgetauscht worden. Die Befragung der Patientin ergab, dass nach einigen Jahren der okklusale Anteil der palatinalen Kavitätenwand von Zahn 25, die zum Zeitpunkt der Füllungsinsertion bereits einen Haarriss aufwies, frakturierte und alio loco mit einer Reparaturfüllung aus Komposit ersetzt wurde. Nach den zehn Jahren intraoraler Verweildauer zeigten sich deutliche Verschleißphänomene an den hochbelasteten okklusalen Kompositoberflächen. Die Füllungsänder

an den initial mit 37-prozentiger Phosphorsäure konditionierten und nachfolgend mit einem „Etch&Rinse“-Adhäsiv vorbehandelten Zahnhartsubstanzen der beiden Prämolaren zeigten nach diesem Zeitraum keine Anzeichen von Undichtigkeiten. Die Ränder der mit einem selbststützenden Adhäsiv verankerten Kompositfüllung im ersten Molaren wiesen hingegen leichte Verfärbungen auf, allerdings ist auch hier keine Sekundärkaries festzustellen. Die drei Zähne waren bei der Zehnjahreskontrolle nicht perkussionsempfindlich und Zahn 26 reagierte positiv auf die Sensibilitätsprüfung mit Kältespray.

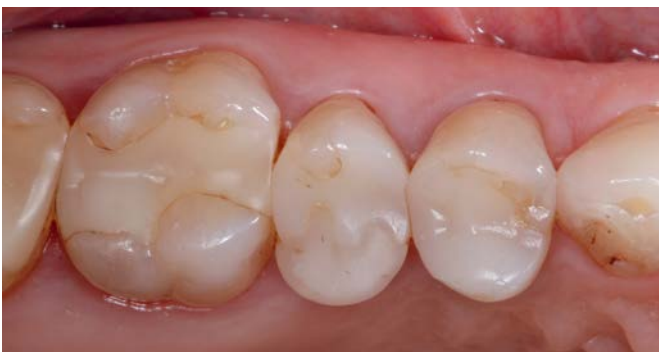
Abb. 56 Nachuntersuchung nach 15 Jahren: In den weiteren fünf Jahren hat sich die Situation der drei Kompositrestaurationen kaum verändert. Weitere Bewertung siehe im laufenden Text.

Abbildung 56 zeigt die Füllungen nach 15 Jahren Liegedauer. In den weiteren vergangenen fünf Jahren hatte sich die Situation der drei Kompositrestaurationen kaum verändert. Die Füllungsänder an den beiden Prämolaren waren immer noch klinisch tadellos, die leichten Randverfärbungen an der Füllung im ersten Molaren waren

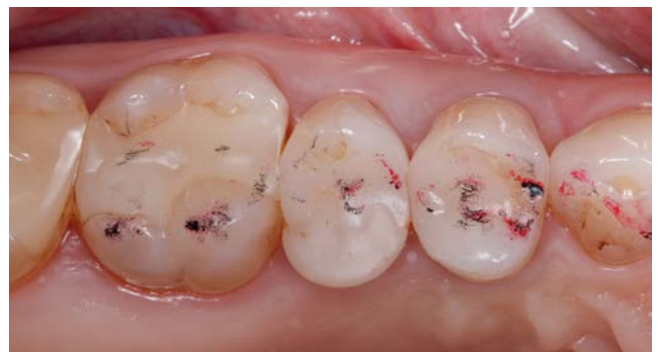
Abb. 57 Nachuntersuchung nach 15 Jahren: Darstellung der statischen (schwarz) und dynamischen (rot) Okklusion

nahezu identisch im Vergleich zur Zehnjahreskontrolle. Die Okklusionskontrolle mit Farbfolie zeigte in der der Statik (schwarz) eine gleichmäßige Abstützung über die Zähne sowohl auf dem Restaurationsmaterial als auch auf der natürlichen Zahnhartsubstanz, in der Dynamik (rot) waren auf den Prämolaren ebenfalls Kontakte zu erkennen (Abb. 57). Die drei Zähne waren bei der 15-Jahreskontrolle nicht perkussionsempfindlich und Zahn 26 reagierte positiv auf die Sensibilitätsprüfung mit Kältespray.

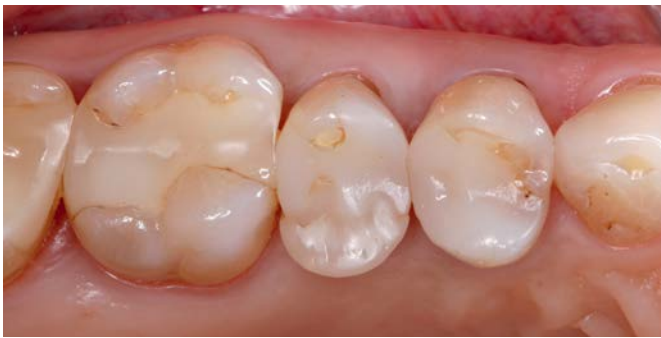
Abb. 58 Nachuntersuchung nach 18 Jahren: In den weiteren drei Jahren hat sich die Situation der drei Kompositrestaurationen kaum verändert. Weitere Bewertung siehe im laufenden Text.

Abbildung 58 zeigt die Füllungen nach 18 Jahren Liegedauer. In den weiteren drei Jahren seit der letzten Kontrolle hat sich die klinische Situation der drei Kompositrestaurationen nur geringfügig verändert. Am ersten Prämolaren zeigt sich nun eine derzeit nicht weiter behandlungsbedürftige kleine, punktförmige Verfärbung am mesial-okklusalen Füllungsrand, die zukünftig dem Monitoring unterliegt. Ansonsten sind die Füllungsänder der beiden Prämolaren immer noch klinisch einwandfrei. Die leichten Randverfärbungen an der Füllung im ersten Molaren sind nahezu identisch im Vergleich zur 15-Jahreskontrolle. Im Bereich der bukkalen Höckerspitzen der Prämolaren lässt sich für die Abrasionsfacetten eine dezente Progression nachweisen. Die Okklusionskontrolle mit Farbfolie zeigt in der Statik (schwarz) wieder eine gleichmäßige Abstützung über die Zähne sowohl auf dem Restaurationsmaterial als auch auf der natürlichen Zahnhartsubstanz, in der Dynamik (rot) stellen sich die Kontakte mittler-

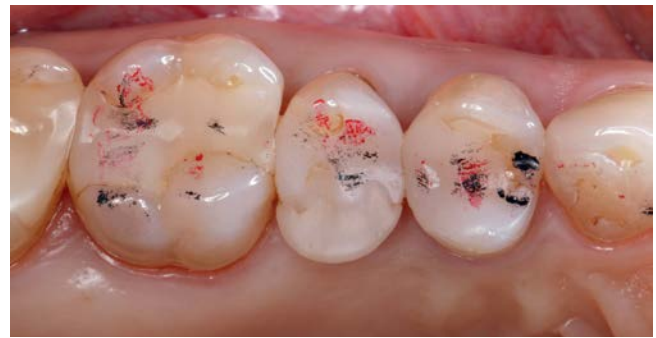
Abb. 59 Nachuntersuchung nach 18 Jahren: Darstellung der statischen (schwarz) und dynamischen (rot) Okklusion

weile stärker und flächiger dar (Abb. 59). Die drei Zähne waren bei der 18-Jahreskontrolle nicht perkussionsempfindlich und Zahn 26 reagierte positiv auf die Sensibilitätsprüfung mit Kältespray. Das Röntgenbild zeigt nach 18 Jahren intraoraler Verweildauer am Boden des distalen Kastens von Zahn 26 einen dichten Füllungsabschluss ohne Überschüsse (Abb. 60).

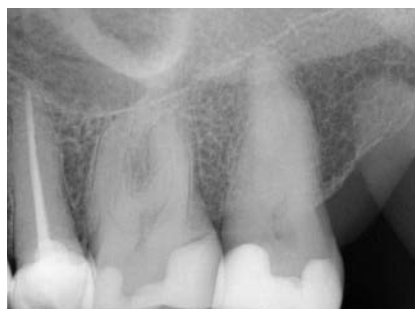
Abb. 60 Röntgenuntersuchung von Zahn 26 nach 18 Jahren
