### **Keramische Klebebrücken**

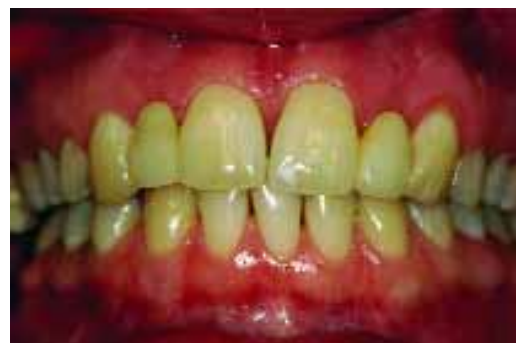
Abb. 1: Frontalansicht zweier Klebebrücken aus Lithiumdisilikat-Keramik zum Ersatz der lateralen Schneidezähne im Oberkiefer nach 8,5 Jahren

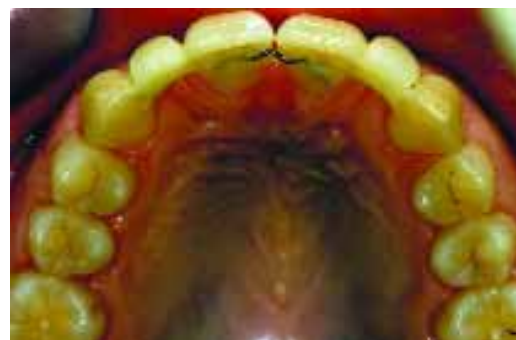
Abb. 2: Palatinalansicht zweier Klebebrücken aus Lithiumdisilikat-Keramik zum Ersatz der lateralen Schneidezähne im Oberkiefer nach 8,5 Jahren
