Misserfolge bei prothetischen Restaurationen

Die Vermeidung und das Management von Komplikationen

Ein Beitrag von DDr. Dagmar Schnabl, Innsbruck/Österreich

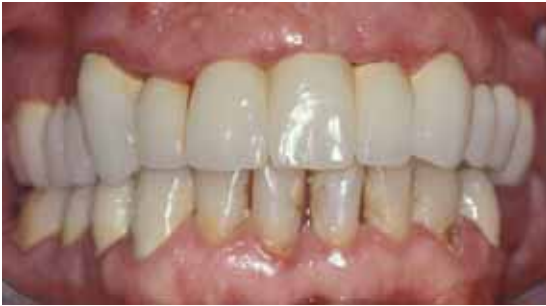
Abb. 1: Metallkeramische Brücke im Oberkiefer, die Interdentalräume sind nicht putzbar

Hier soll an einem extremen Fallbeispiel aufgezeigt werden, wie fatal sich mangelnde Sorgfalt auch bei einer konventionellen festsitzenden prothetischen Versorgung auswirken kann. Abbildung 1 zeigt eine sich erst wenige Monate im Mund befindliche metallkeramische Brücke im Oberkiefer mit offensichtlich nicht parodontalfreundlich gestalteten Kronen. Das Orthopantomogramm und ein Röntgen-Einzelbild (Abb. 2a und b) bringen das gesamte Ausmaß der Misere zu Tage: überstehende Kronen und eine misslungene endodontische Behandlung samt Stiftversorgung bei 25. Selbstverständlich wurden in diesem Fall die Regeln einer verantwortungsvollen zahnärztlichen und zahntechnischen Vorgehensweise missachtet.

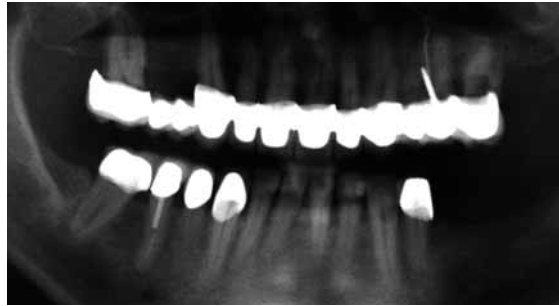
Abb. 2a: Zugehöriges Orthopantomogramm: überstehende Kronen, parodontaler Abbau, missglückte endodontische Behandlung bei 25

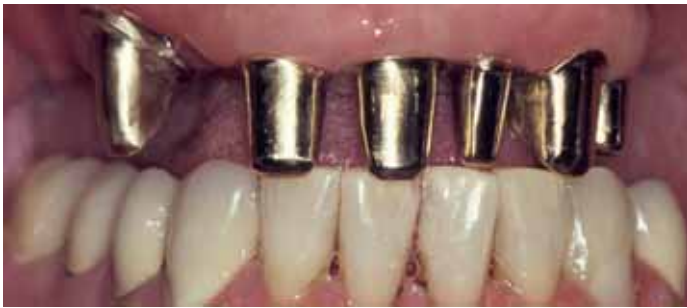
Abb. 3a: Hygienefähige Primärkronen

sorgung wurde daher Abstand genommen. Aufgrund der (trotz konservierender Parodontalbehandlung) zum Teil unsicheren Prognose der Restzähne wurde eine Hybridprothese mit Galvano-Doppelkronen geplant. Das schrittweise Vorgehen modifiziert nach Weigl [8,9] (Präparation, Abformung, Provisorium, definitives Einsetzen der Primärkronen, enorale Verklebung der Sekundärkäppchen mit einem Tertiärgerüst, Überabformung mit dem Gerüst in situ, Kieferrelationsbestimmung, provisorische Prothese, Eingliederung der definitiven Prothese) wurde schon mehrfach beschrieben [10-12]. Selbstverständlich wurden auch im Unterkiefer vorhandene kariöse Läsionen mit Füllungen behandelt. Abbildung 3a zeigt die gegossenen, gefrästen, 2 Grad konischen Primärkronen im Mund, Abbildung 3b die Hybridprothese mit den Galvanokäppchen, Abbildung 3c die eingegliederte Arbeit. Die Reinigung der einzeln stehenden Kronen mit dicken Interdentalbürstchen ist einfach, der Patient kommt mit der Prothese gut zurecht. Fünf Jahre nach der Eingliederung ist die Situation im Oberkiefer unverändert (Abb. 4). Selbstverständlich wurde dem Patienten nahegelegt, zur Verbesserung der seitlichen Abstützung und der Kaufunktion auch die lückige Unterkieferverzahnung prothetisch versorgen zu lassen. Ihm selbst erscheint der Behandlungsbedarf aber offenbar vorerst nicht so dringlich.

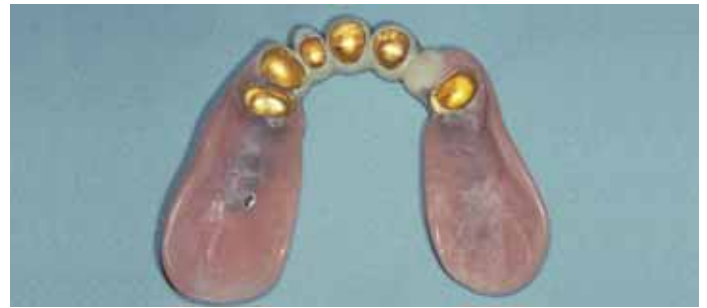
Abb. 3b: Hybridprothese mit Galvanokäppchen

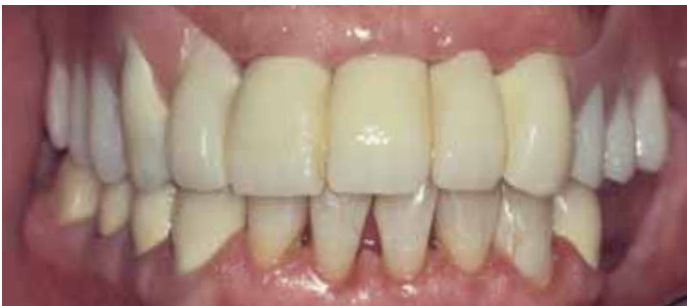
Abb. 3c: Die eingesezte Prothese

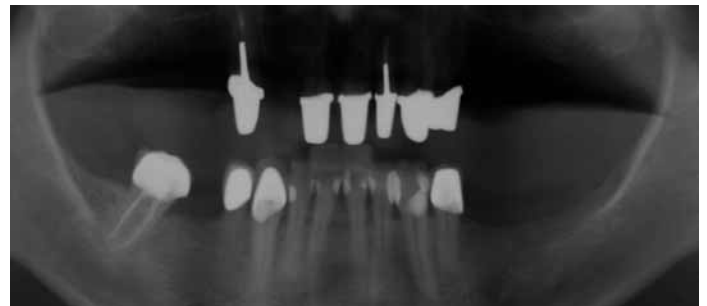
Abb. 4: Orthopantogramm fünf Jahre nach der Eingliederung der Hybridprothese

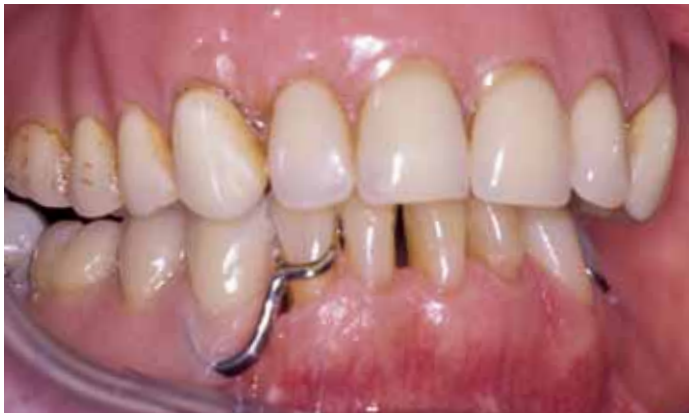
Abb. 5a: Die Situation mit der alten Oberkieferprothese zeigt einen großen interkoronaren Freiraum.

Die Abbildungen 5a bis 5d veranschaulichen die Probleme eines 66-jährigen Patienten, der mit seiner neuen Oberkieferprothese nicht zurechtkommt. Die alte (vermutlich seinen eigenen Zähnen nachempfundene) Prothese bot besonders im Bereich der Front- und Eckzähne einen großen interkoronaren Freiraum. Mit der neuen Zahnaufstellung fühlt sich der Patient „eingesperrt“. Außerdem wurde die Vertikaldimension zu hoch gewählt, was ein angestrengtes Aussehen des Patienten zur Folge hat.

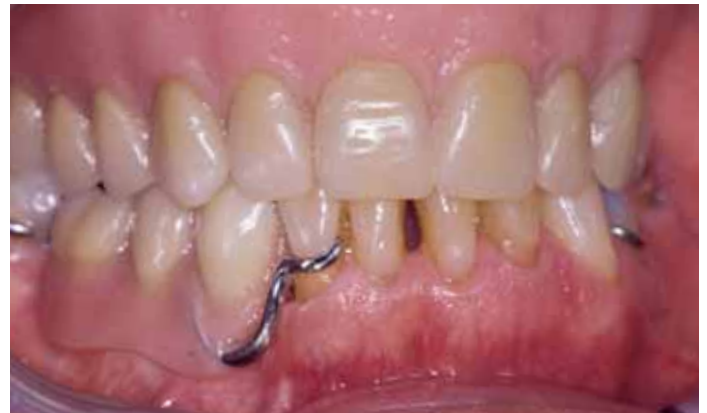
Abb. 5b: Die neue Zahnaufstellung „sperrt“ den Unterkiefer „ein“.

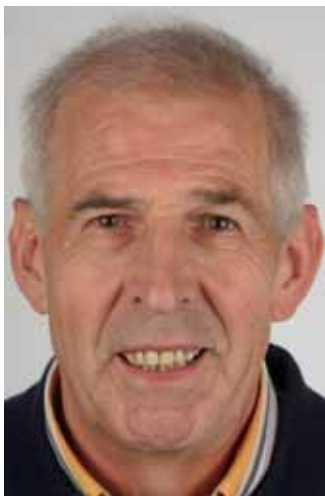
Abb. 6a: Mit der alten Prothese wirkt der Patient entspannt ...

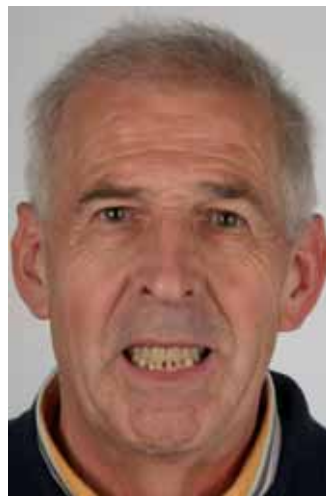
Abb. 6b: ... mit der neuen Prothese deutlich weniger.

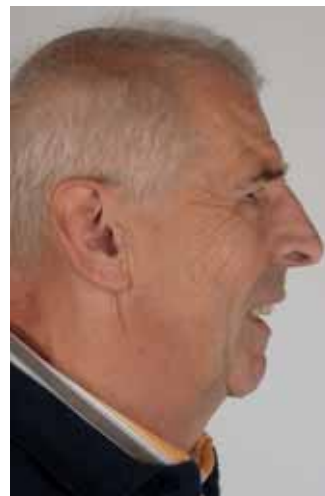
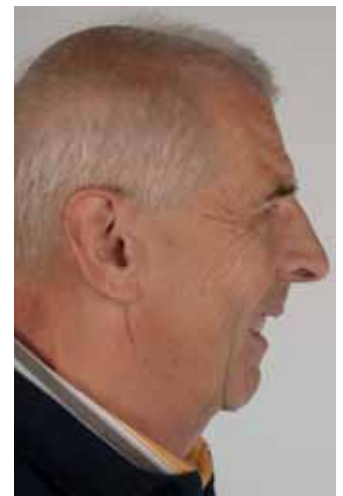
Abb. 6c und d: Auch von der Seite erkennt man, dass die vertikale Dimension mit der neuen Prothese zu stark erhöht wurde.
