Diagnose und nicht-chirurgische Therapie iatrogenen Zahnperforationen

Endodontologische und parodontologische Aspekte

Ein Beitrag von C. Kaaden^{1,2}, A. Litzemberger¹, C. Diegritz¹, D. Thiessen¹, Y. Malyk¹
(¹Poliklinik für Zahnerhaltung und Parodontologie der Ludwig-Maximilians-Universität München, Direktor: Prof. Dr. R. Hickel, ²Praxis für Endodontologie, Maximilianstraße 14, München)

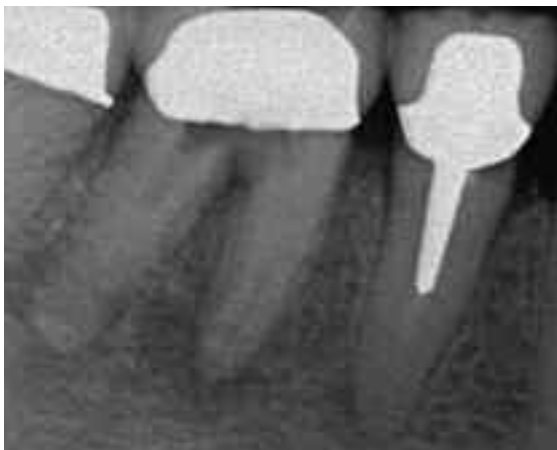
Abb. 1: Perforation im Furkationsbereich eines Molaren im Unterkiefer beim Anlegen der Zugangskavität

Insbesondere bei starken Kalzifizierungen der Pulpakammer, wie sie beispielsweise nach einem Trauma oder nach Dentikelbildung zu beobachten sind, gestaltet sich die Darstellung des gesamten Pulpakavums oft schwierig. Bei mehrwurzeligen Zähnen kann dabei eine Perforation in der Region der Furkation resultieren (Abb. 1). Bei Oberkieferfrontzähnen treten Perforationen in aller Regel im labialen Wurzelanteil auf, da bei der Behandlung die oft ausgeprägte Neigung der Wurzel nach palatinal verkannt wird (Abb. 2 und 3).

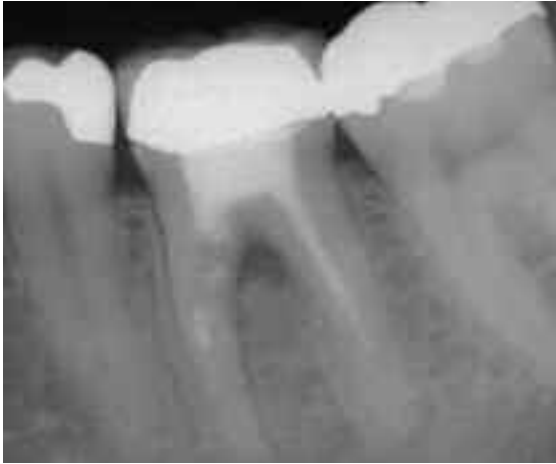
Abb. 4: Strip-Perforation bei einem Unterkiefermolar, die durch den übertriebenen Einsatz eines Gates-Glidden Bohrers entstanden ist. Interradikulär imponiert bereits eine Aufhellung.

Perforationen durch übermäßige Aufbereitung des Wurzelkanals treten insbesondere im koronalen und mittleren Wurzel Drittel auf. Diese auch als Strip-Perforation bezeichneten Eröffnungen sind zumeist oval und haben ihren Ursprung zum Beispiel im übertriebenen Einsatz von Gates-Glidden Bohrern oder unverhältnismäßiger Erweiterung des Wurzelkanals. Besonders gefährdet sind bukkale Wurzeln oberer Prämolaren und mesiale Wurzeln von Molaren (Abb. 4).

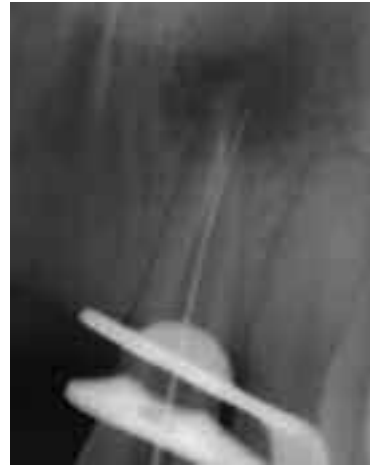
Abb. 5: Apikale Perforation während der Revision einer insuffizienten Wurzelkanalfüllung

ein häufiger Grund für eine *Via falsa* im mittleren Wurzel Drittel. Darüber hinaus ereignen sich hier Perforationen im Rahmen der Revision von insuffizienten Wurzelkanalfüllungen (Abb. 5), dem Versuch der Entfernung frakturierter Instrumente und infolge nicht adäquat durchgeführter Stiftbohrungen für postendodontische Restaurationen (Abb. 6) [10].

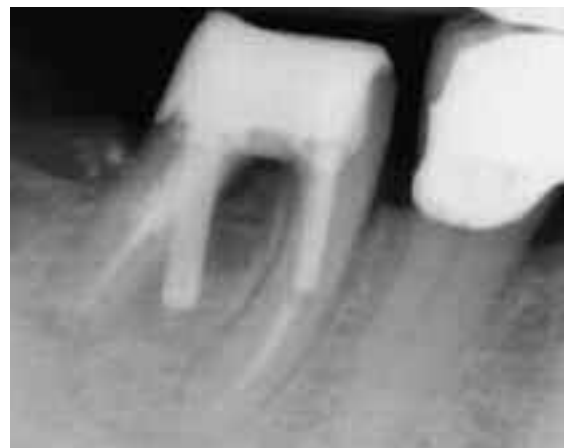
Abb. 6: Großflächige Perforation durch eine nicht adäquat durchgeführte Stiftbohrung

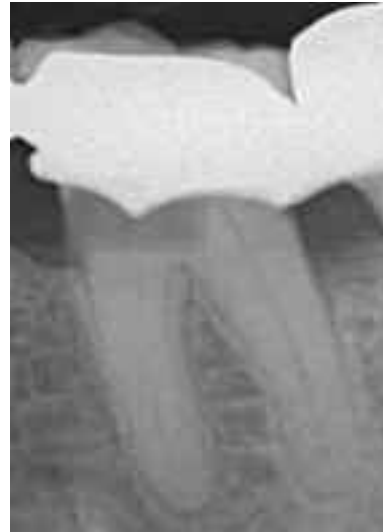
Abb. 7: Perforation eines Molaren bei dem Anlegen der Zugangskavität. Da der Defekt auf Höhe des Limbus alveolaris liegt, sollte MTA („Mineral Trioxide Aggregate“) hier nicht zum Einsatz kommen.

nose [8]. Übereinstimmend haben Untersuchungen ergeben, dass Perforationen im apikalen oder mittleren Wurzel Drittel eine bessere Prognose aufweisen als solche, die im zervikalen Drittel oder am Boden der Pulpakammer gelegen sind. Besonders kritische Zonen sind der Limbus alveolaris und der Sulkus (Abb. 7). Suprakrestal gelegene Perforationen weisen eine gute Prognose auf, da sie mittels Adhäsivtechnik versorgt und auch im Rahmen einer Überkronung gefasst werden können. In anderen Fällen können alternative Therapieformen wie etwa die kieferorthopädische Extrusion des Zahnes oder die chirurgische Kronenverlängerung in Betracht gezogen werden. Die Prognose ist als gut zu bezeichnen, wenn die Perforation frisch und klein ist und sich gleichzeitig nur wenig apikal des Limbus alveolaris und des epithelialen Attachments und an einer seitlichen Wurzeloberfläche befindet.

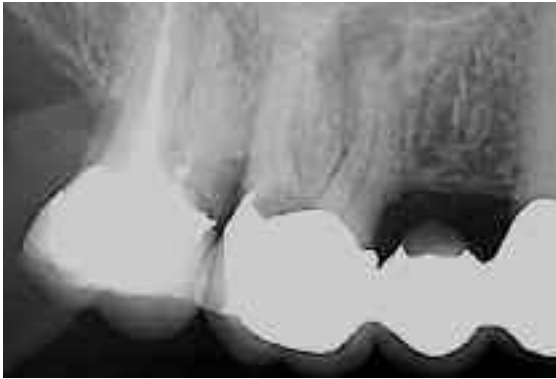
Abb. 9: Radiologische Ausgangssituation einer Perforation im Furkationsbereich eines ersten oberen Molaren

Bei sehr großen Eröffnungen, der direkten Nähe zu anatomisch sensiblen Strukturen oder zur Blutstillung kann gegebenenfalls sterile Kochsalzlösung verwendet werden. Alternativ kann eine Blutstillung durch den Einsatz eines der oben beschriebenen Widerlager erzielt werden. Die Kanäleingänge sollten mit einem einfach zu entfernenden Material abgedeckt werden, um eine mögliche Verlegung des Wurzelkanals durch das Reparaturmaterial zu vermeiden. Nach erfolgreicher Deckung der Perforation kann die endodontische Behandlung weitergeführt und mit einer Wurzelkanalfüllung abgeschlossen werden (Abb. 9 bis 14). Ein sofortiger adhäsiver Ver-

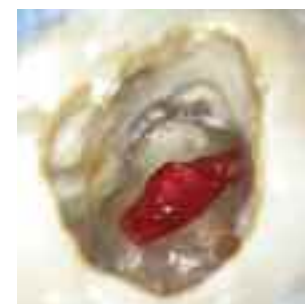
Abb. 12: Aufgrund des ausgeprägten knöchernen Defektes wurde ein resorbierbares Widerlager aus Kollagen eingebracht.

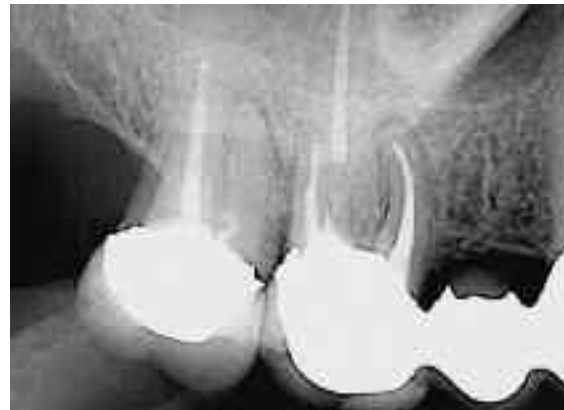
Abb. 14: Abschlussituation im Röntgenbild nach Perforationsdeckung und Obturation der vier Wurzelkanalsysteme

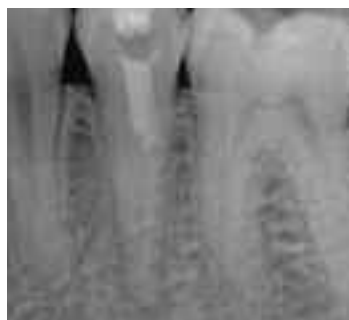
Abb. 15: Röntgenbild regio 34 bis 36. Es besteht der Verdacht einer Perforation im mittleren Wurzel Drittel des Zahnes 35 beim Trepanationsversuch des Zahnes alio loco.

Perforationen im mittleren Wurzeltrittel entstehen in der Regel durch forcierten Einsatz von Gates-Glidden Bohrern oder bei Stiftbettpräparationen. Auch das Auftreten von Strip-Perforationen kommt während der Instrumentation des Wurzelkanals vor. Das Dentalmikroskop unterstützt den Behandler beim Management dieser technisch anspruchsvollen Behandlung in schwer zugänglichen Bereichen. Um eine Verblockung des eigentlichen Kanalverlaufs durch das Reparaturmaterial zu vermeiden, sollte der Kanal vor dem Defektverschluss möglichst vollständig aufbereitet und apikal der Perforationsstelle bereits gefüllt sein. Hierbei muss darauf geachtet werden, dass die Instrumente nicht versehentlich wiederholt in die Perforation eingeführt werden (Abb. 15 und 16).

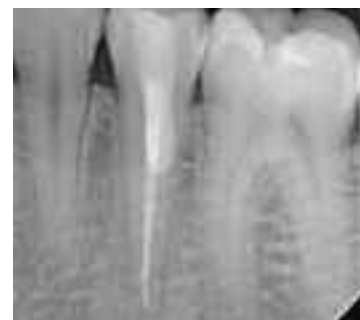
Abb. 16: Röntgenbild nach Perforationsdeckung im mittleren Wurzel Drittel und Wurzelkanalfüllung des Zahnes 35. Es musste kein Widerlager verwendet werden.
