Endgültige prothetische Versorgung und KFO-Feinjustierung

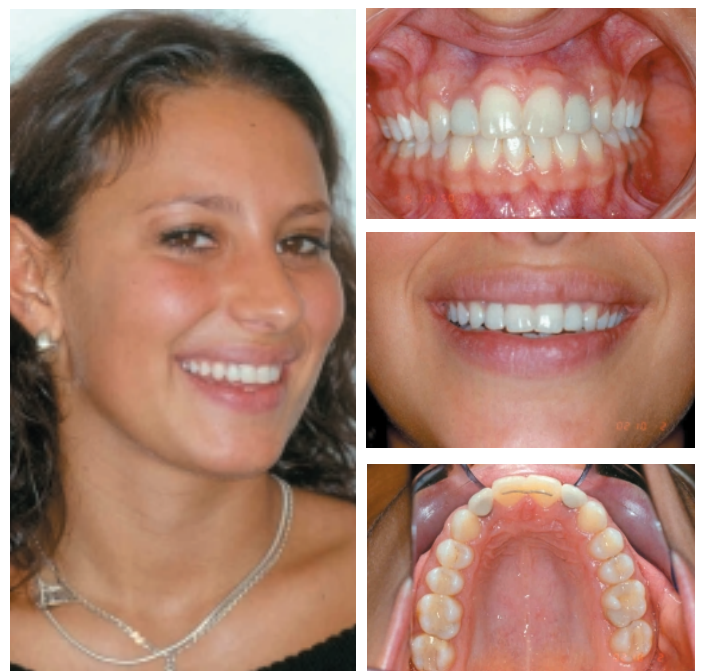
Abb. 9-12: Endergebnis der interdisziplinären Behandlung

gebnis zufrieden waren, konnte der Zahn-techniker die endgültigen Kronen anfertigen. Nach Einsetzen der Kronen wurde nochmals eine minimale Feineinstellung der beiden Inzisivi durchgeführt und die Eckzahnführung bei Laterotrusion kontrolliert. Erst dann wurde die Lingualtechnik-Apparatur entfernt. Die beiden Inzisivi wurden mit einem palatinal geklebten Responddraht retiniert, zusätzlich wurde im Oberkiefer ein herausnehmbarer *Hawley-Retainer* eingesetzt um auch die Bogenform zu stabilisieren (Abb. 9–12).
